LIÇÕES APRENDIDAS COM ACIDENTES E INCIDENTES EM BARRAGENS E OBRAS ANEXAS NO BRASIL

Guido Guidicini
Sandro Salvador Sandroni
Flavio Miguez de Mello

Agência Nacional de Águas e Saneamento Básico - ANA

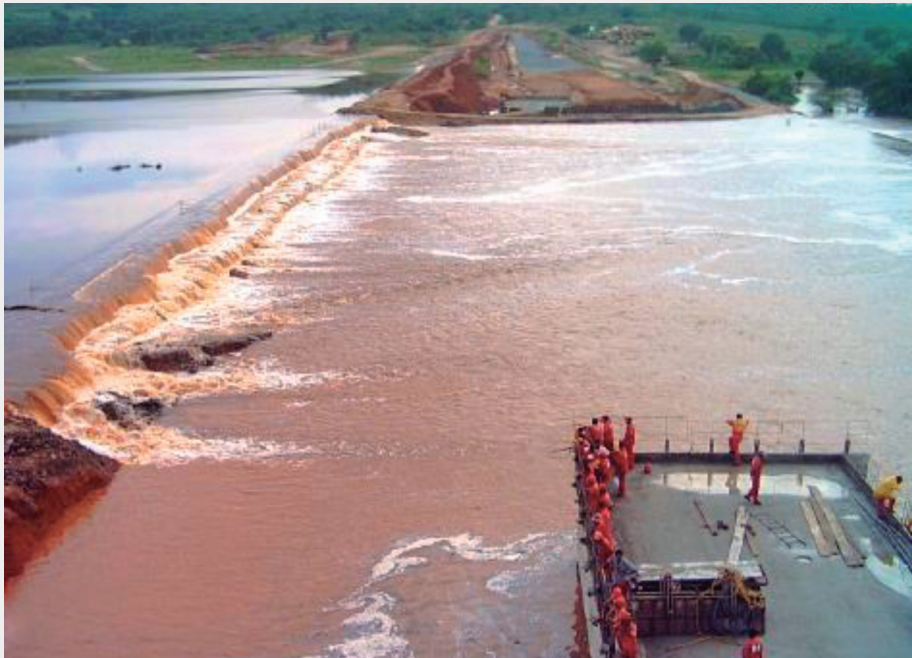
Figura 1.13 - Galgamento da ensecadeira da barragem de Bandeira de Mello (BA), em 2005, por excedência de vazão em relação à admitida no projeto (Facchinetti, 2008)

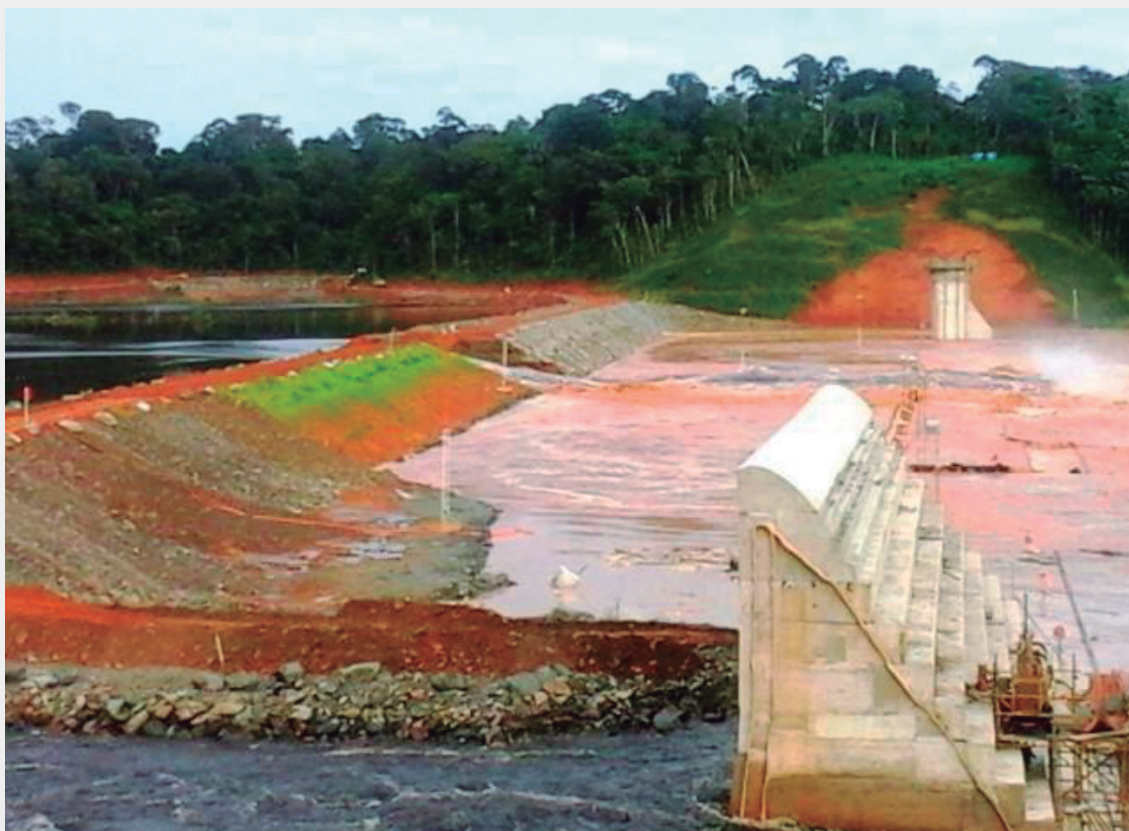
Figura 1.14 – Vista da brecha na ensecadeira de segunda fase, margem esquerda do rio Araguari (Internet)

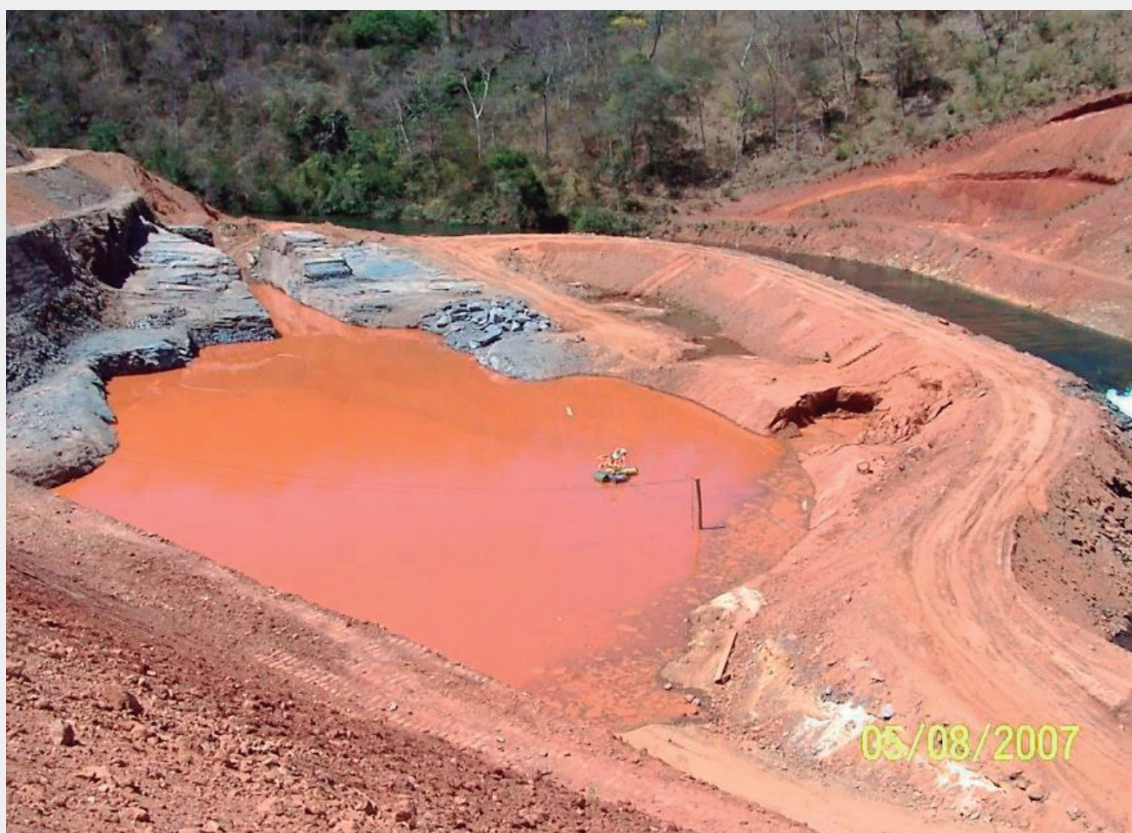
Figura 1.15 – Na PCH Areia o rompimento da ensecadeira ocorreu pela erosão de um bolsão de areia e detritos que havia permanecido na fundação (Foto dos autores, agosto de 2007)

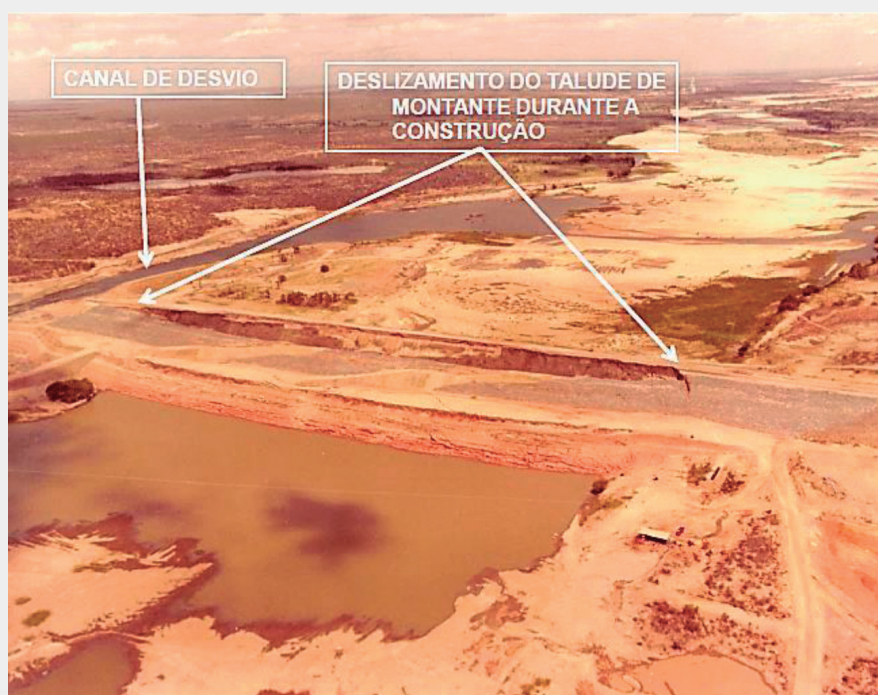
Figura 1.16 – Ruptura do paramento montante da barragem do Açú em 1982 (Sandroni, 1982)

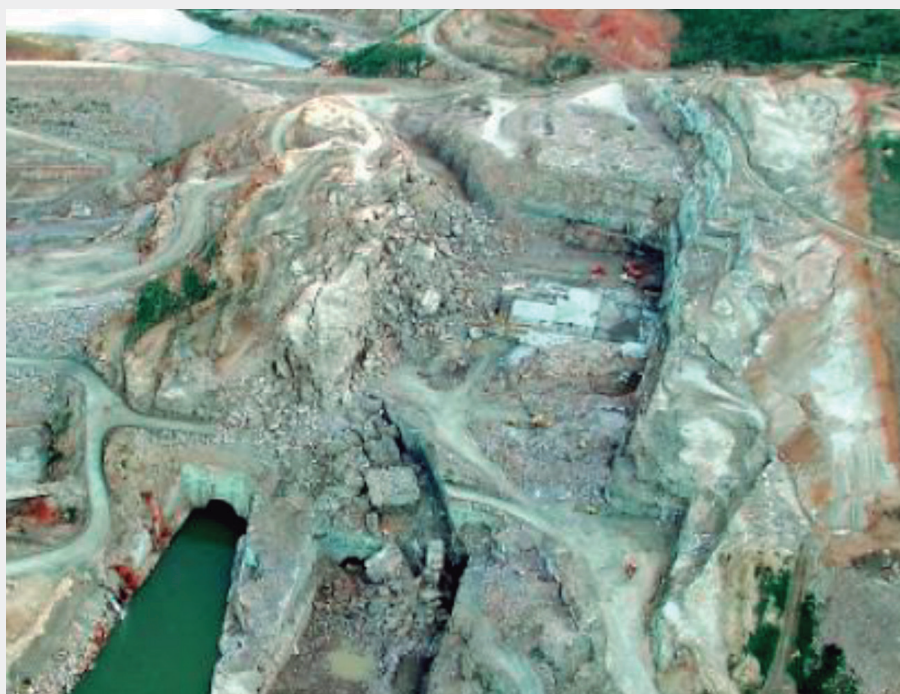
Figura 1.17 - Escorregamento no maciço rochoso sobreposto ao túnel de desvio no lado direito da escavação do vertedouro da UHE Itapebi (Nieble, 2008)

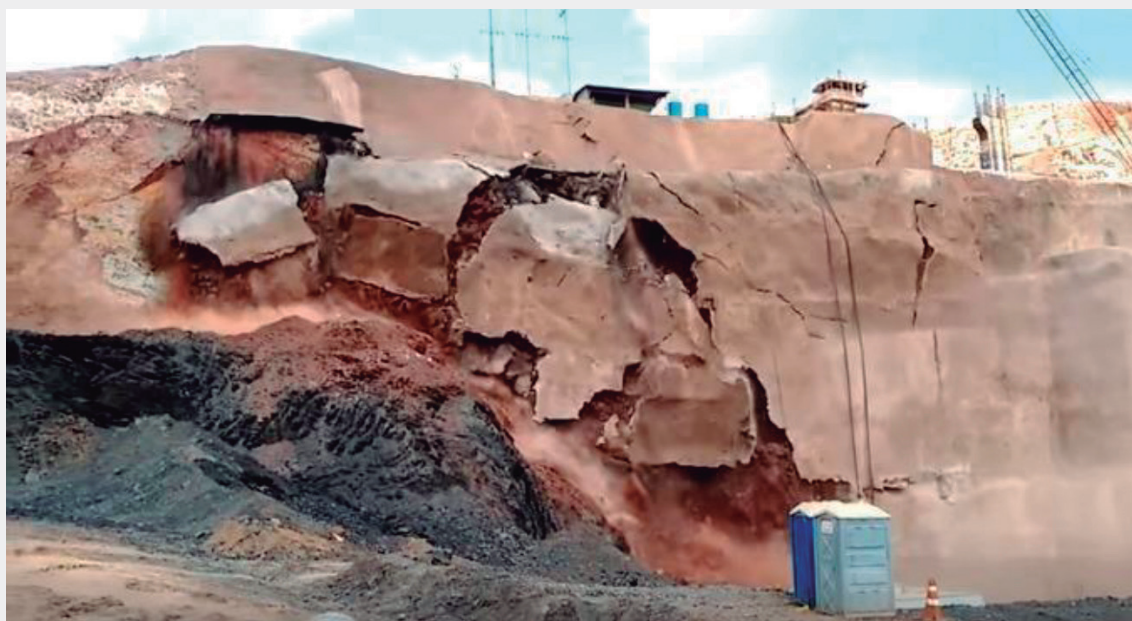
Outro caso emblemático ocorreu nas escavações da hidrelétrica Sinop, em construção no rio Teles Pires (MT). A parede direita das escavações da casa de força/canal de fuga desmoronou subitamente em outubro de 2015, no início da estação das chuvas. Apesar da rapidez do evento, sinais percebidos permitiram o afastamento de trabalhadores e equipamentos, limitando os danos (**Figura 1.18**). As grandes placas visíveis desmoronando correspondem à cobertura de concreto projetado provido de tela metálica que recobria toda a parede - e que deu maior visibilidade ao colapso.

Figura 1.18 – UHE Sinop: desmoronamento da parede de escavação direita da casa de força/canal de fuga (Internet, 2015)

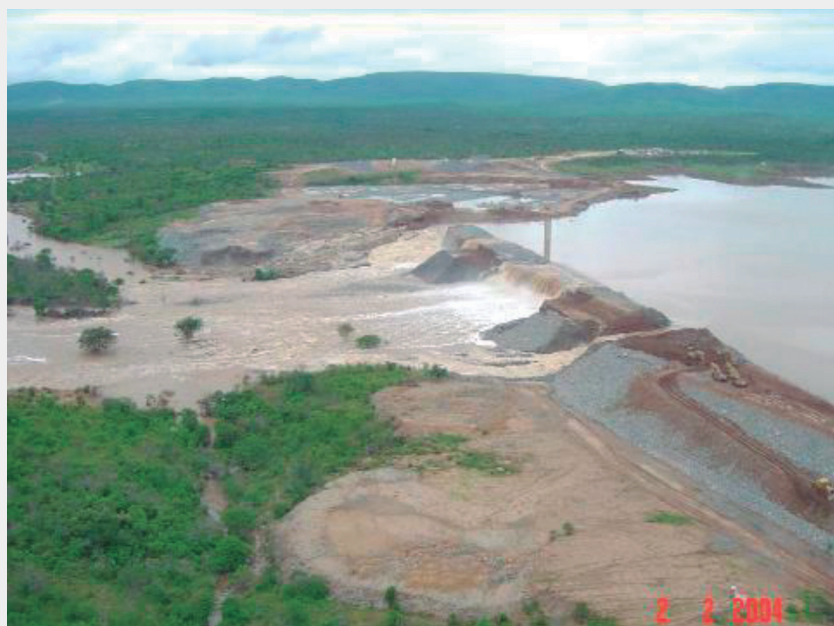
Figura 1.19 - Galgamento da barragem Arneiroz II, no rio Jaguaribe (CE), em 2004 (Menescal, 2007)

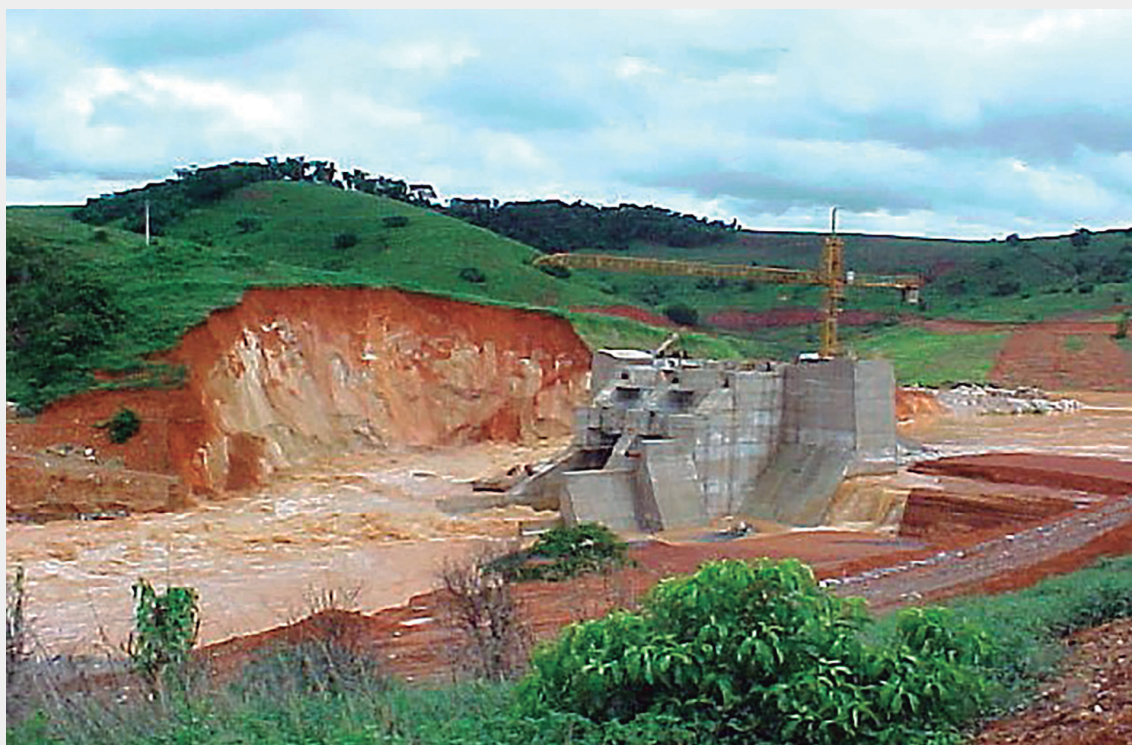
Figura 1.20 – Galgamento e destruição da margem direita da PCH Granada no rio Matipó (MG)
(Almeida, 2004)

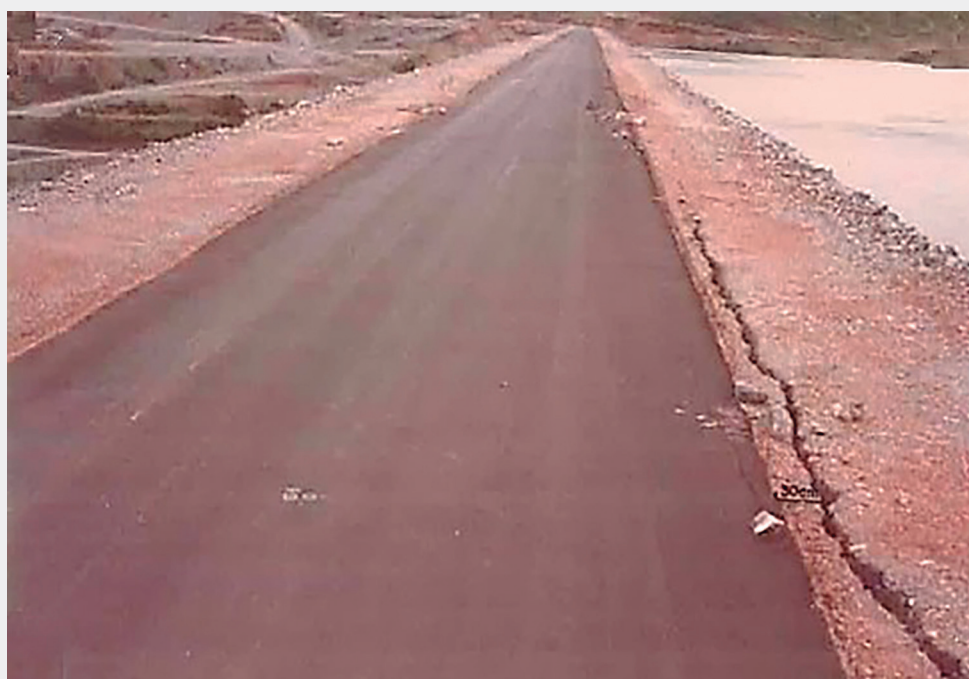
A título de exemplo, a **Figura 1.21** documenta o caso da barragem da hidrelétrica de Emborcação (Divino, 2010). As primeiras trincas longitudinais foram constatadas ao longo da crista durante o enchimento do reservatório, quando o nível da água se encontrava cerca de 60 m abaixo do nível normal. Inicialmente, foi observada uma trinca em correspondência à zona de transição a jusante do núcleo, com cerca de 130 m de extensão, profundidade de 0,6 m e abertura da ordem de 7 mm. Uma semana mais tarde surgiram trincas longitudinais esparsas na zona do núcleo com comprimento não superior a 50 m e abertura máxima de 5 cm. As trincas foram recobertas com pavimentação asfáltica, mas reapareceram em seguida, em maior dimensão.

Figura 1.21 – UHE Emborcação: trinca longitudinal ao longo do paramento de montante (Divino, 2010)

Quando o reservatório se encontrava cerca de 20 m abaixo do nível máximo normal surgiram novas trincas. Desta vez, na zona de transição a montante do núcleo, atingindo até 700 m de extensão e abertura máxima de 25 cm. A abertura dessas trincas (fendas) ocorreu mais rapidamente do que as observadas anteriormente. A estabilização das mesmas se deu dois meses após o término do enchimento do reservatório, quando pararam de evoluir. O relato deste caso, apresentado na segunda parte do livro, traz mais informações sobre a interpretação da origem das trincas (fendas) e sobre o procedimento de obturação às mesmas.

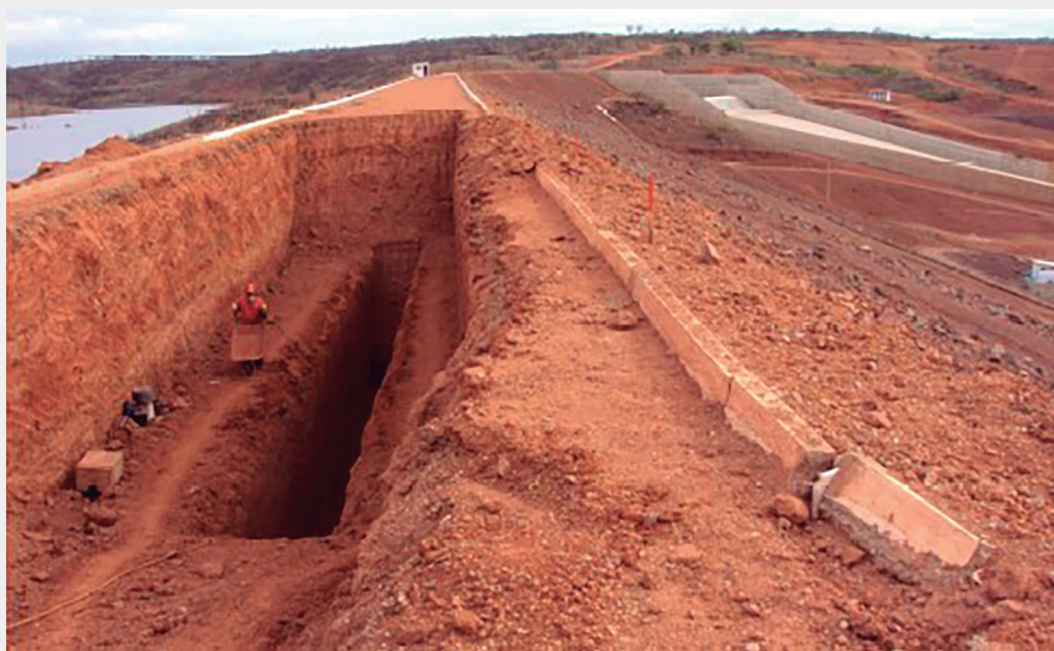
Para fins de exemplificação, registra-se o caso da barragem de Piau (PI), na qual trincas transversais em ambas as ombreiras surgiram alguns meses após a conclusão da obra, durante a fase de primeiro enchimento do reservatório (duas na ombreira esquerda e três na ombreira direita). O caso foi descrito por Miranda & outros, 2011. A **Figura 1.22** documenta a cava seguida por trincheira aberta na ombreira direita para interceptar as trincas e averiguar a continuidade das mesmas em profundidade. Cava e trincheira serviram como meio de recuperação da integridade da barragem, tendo sido preenchidas com aterro compactado, do lado úmido, com uso de bentonita.

Figura 1.22 – Barragem de Piau (PI): trabalhos para correção de trincas transversais na ombreira direita (Miranda & outros, 2011)

Concluído o reaterro da trincheira, o trecho remanescente da trinca que aflorava no interior da cava de acesso, a montante da trincheira, foi injetado por gravidade com calda de bentonita-cimento.

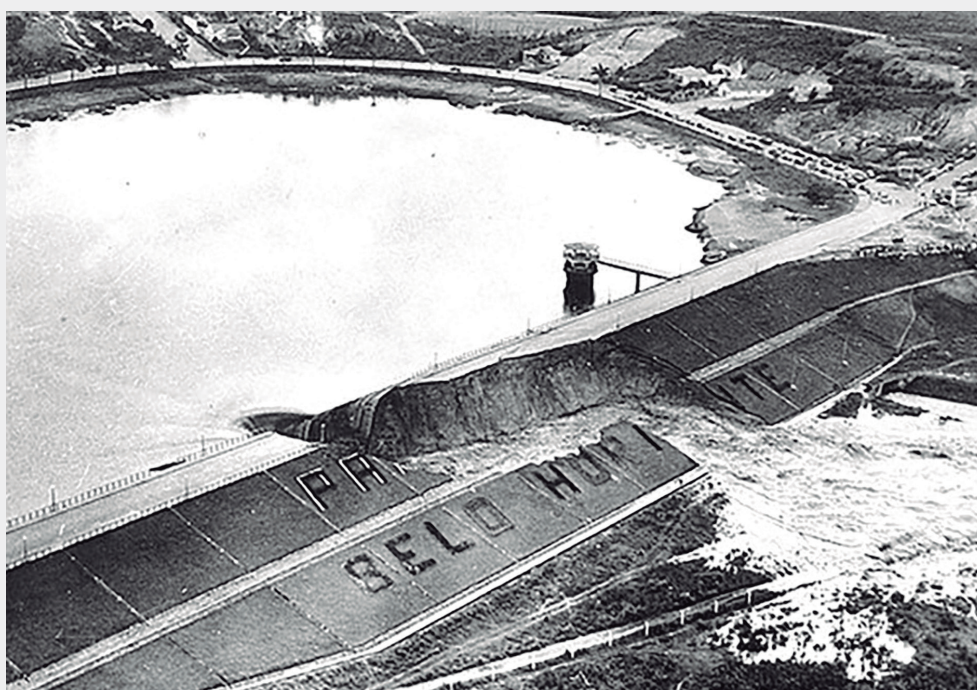
Figura 1.23 - Rompimento da barragem de Pampulha por entubamento (*piping*) (Vargas & outros, 1955)

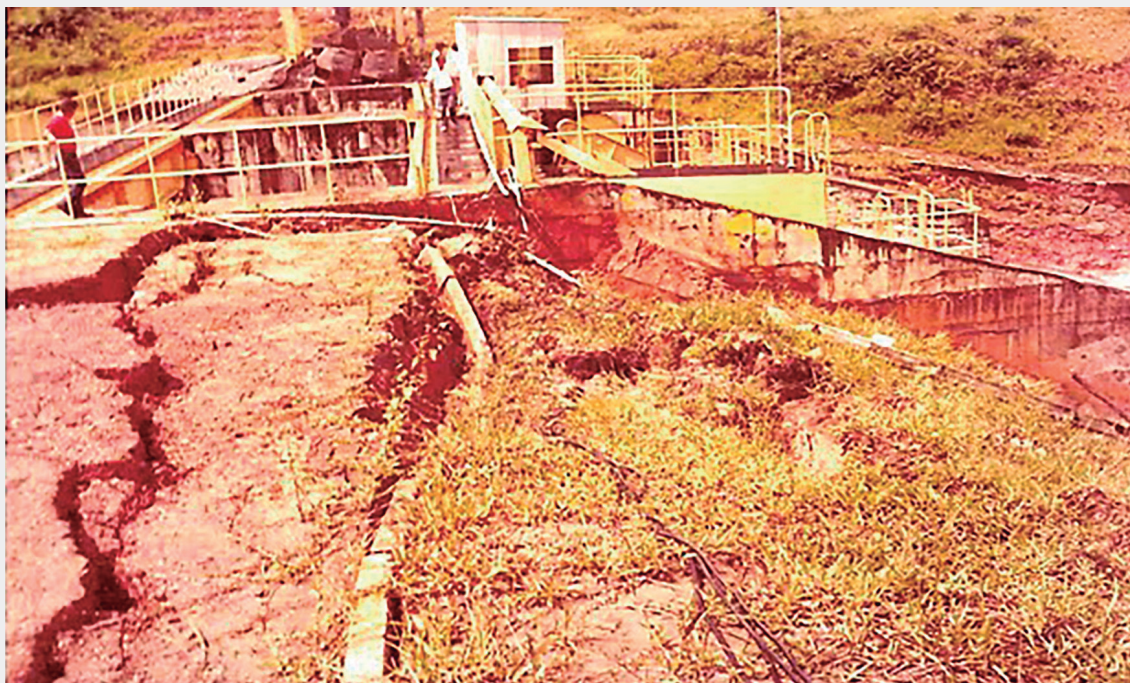
Figura 1.24 - Rompimento da barragem de Santa Helena em andamento. O processo teve início na base da estrutura de concreto do vertedouro (Amorim, 2016)

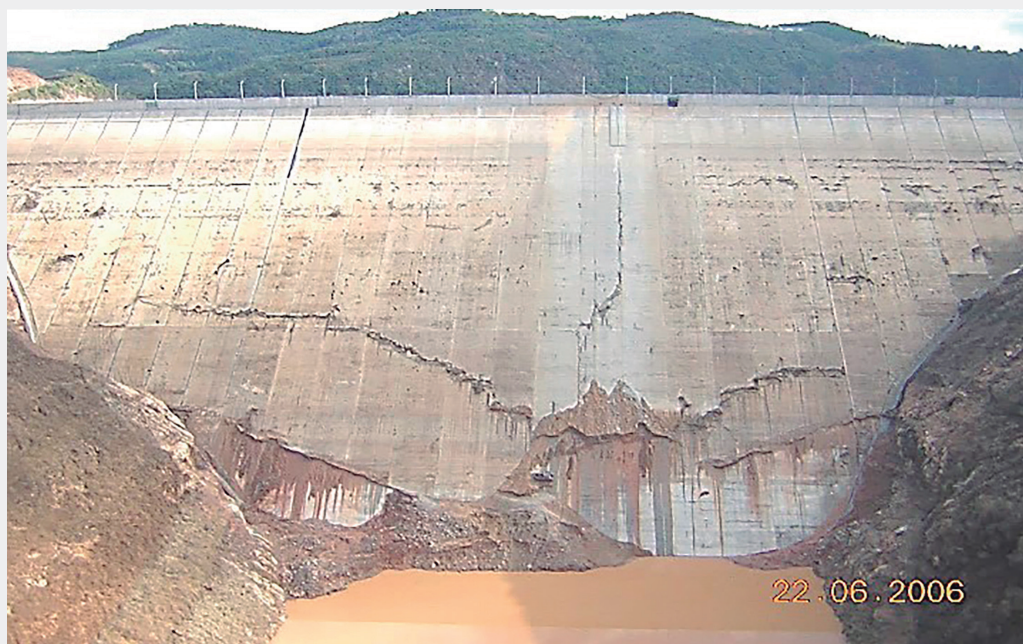
Um caso de gravidade elevada ocorreu em 2006, na barragem da UHE Campos Novos, no rio Canoas (SC). Com 202 m de altura máxima, a estrutura foi atingida por dois acidentes correlatos, sendo um na própria barragem de enrocamento com face de concreto e outro em um dos dois túneis de desvio. A face de concreto (**Figura 1.25**) evidenciou uma intensa e extensa rede de fissuras e trincas que foi sendo detectada ao longo da etapa de enchimento do reservatório. O esvaziamento do lago, em consequência de acidente ocorrido em um dos túneis de desvio, expôs com clareza a extensão dos danos. Entretanto, a integridade do maciço de enrocamento não foi afetada pelo fluxo d'água que se estabeleceu ao longo das trincas no concreto. A barragem foi recuperada.

Figura 1.25 – Vista da face de concreto da barragem da UHE Campos Novos (SC) após o esvaziamento rápido do reservatório (Xavier & Correa, 2008)

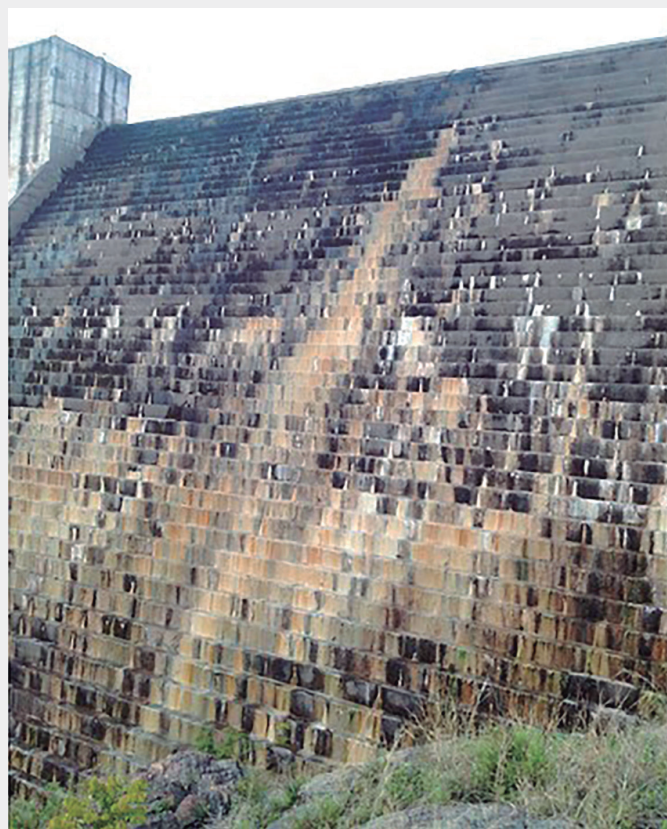
Figura 1.26 – Surgências e deposição de constituintes lixiviados do concreto ao longo dos degraus do paramento jusante de barragem em CCR (Foto dos autores)

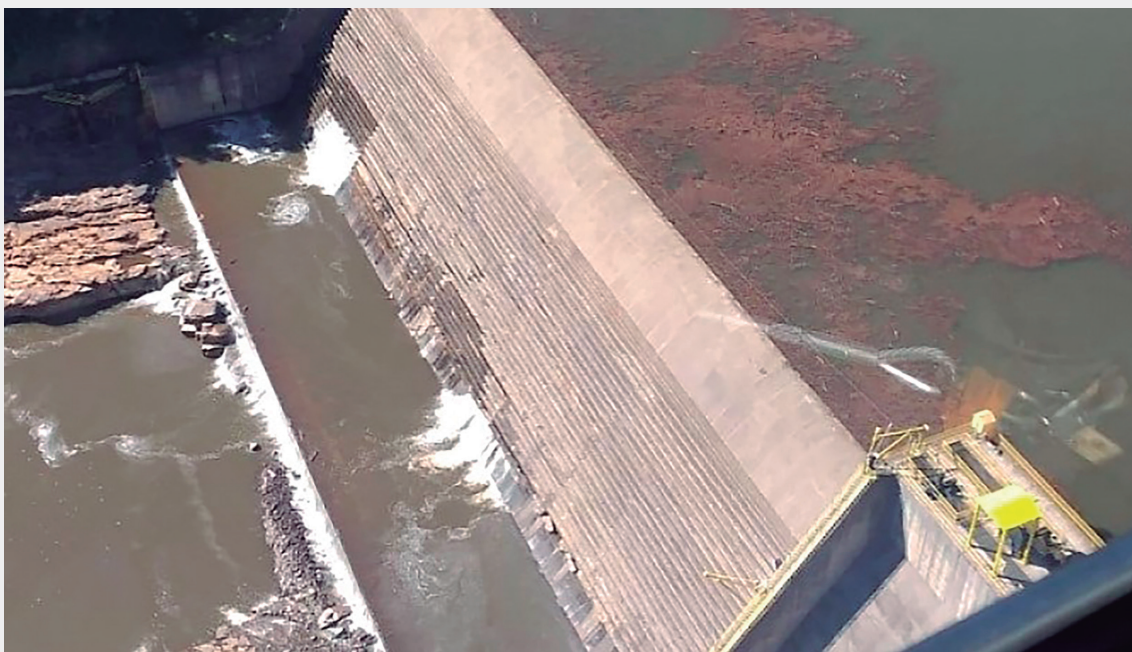
Figura 1.27 – Fortes surgências com alinhamento horizontal no paramento de jusante da barragem da PCH Passo do Meio (CREA-RS, 2020)

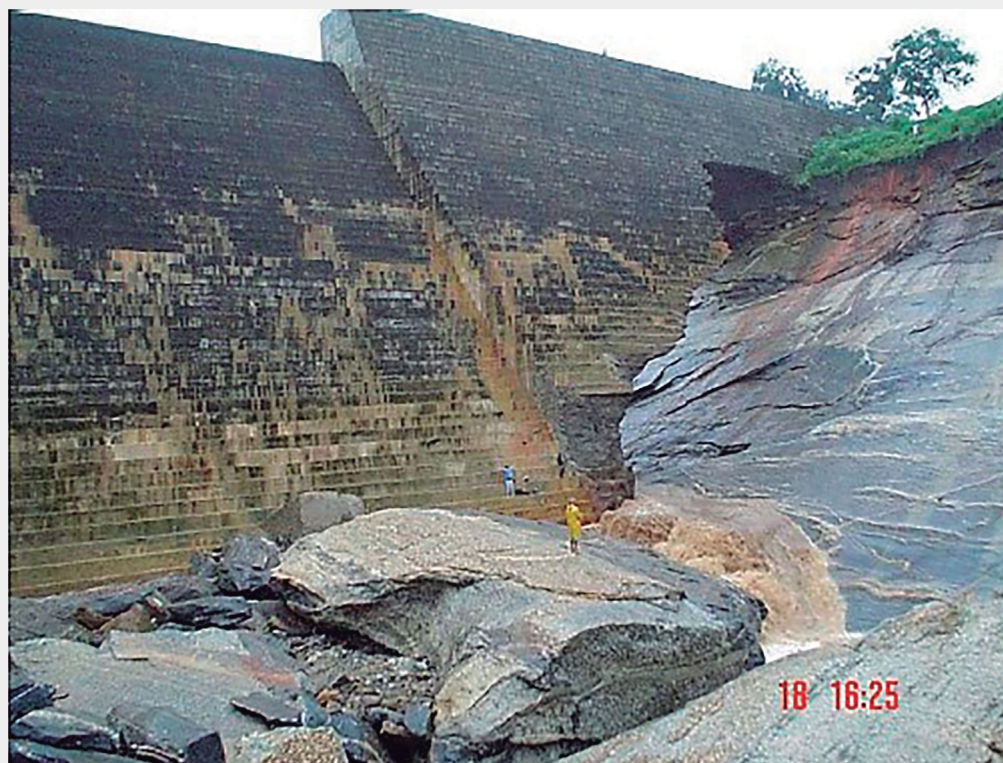
Figura 1.29 - A brecha na ombreira esquerda da barragem de Camará (PB) antes do colapso do arco (Silva & outros, 2004)

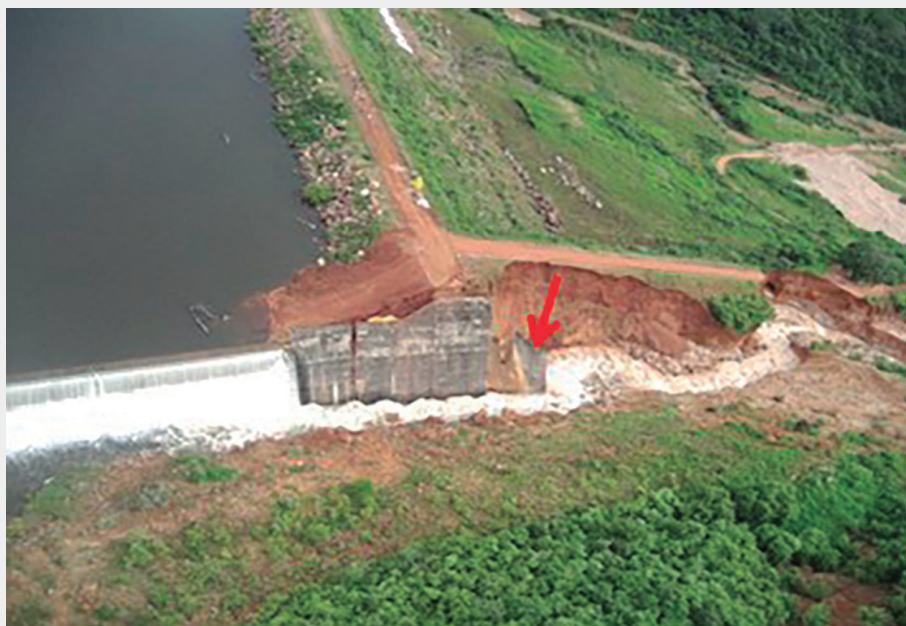
Figura 1.31 - Em 12 de maio de 2009, o muro de concreto que servia de apoio para o aterro da barragem começou a ceder e a primeira placa, do lado jusante, perdeu a sustentação e destacou-se. Seguiu-se a isso o colapso do restante do muro e do vertedouro, visível à esquerda (Internet)

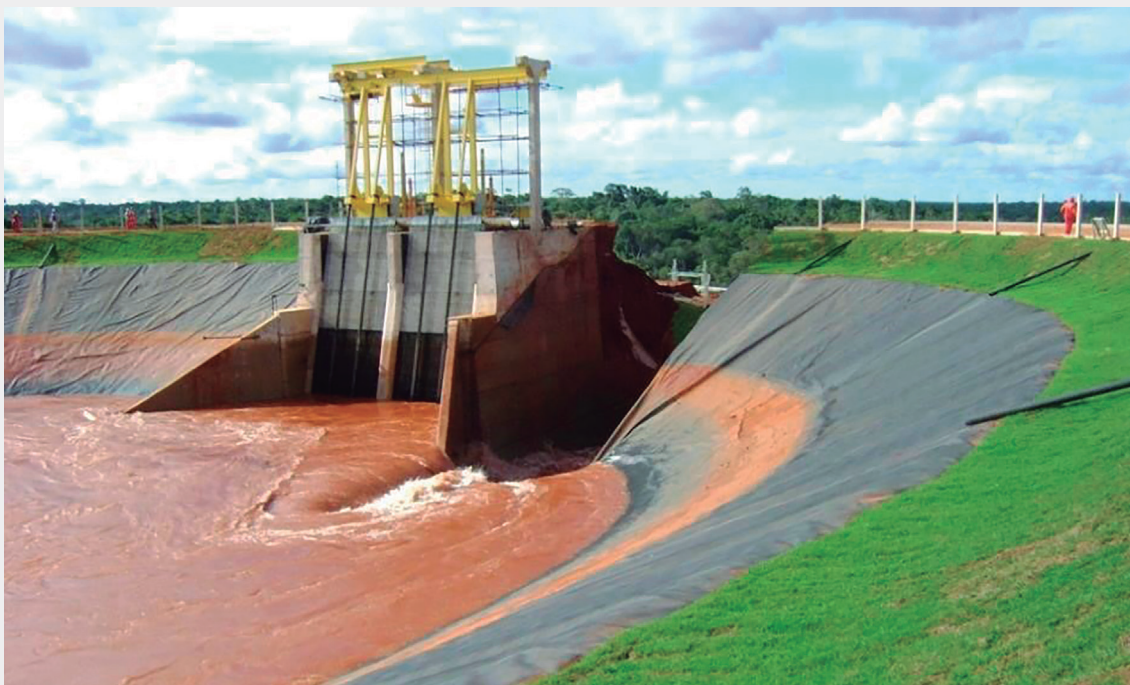
Figura 1.33 – PCH Bocaiúva, no rio Cravari (MT): colapso do aterro no encontro com a tomada d'água na câmara de carga da usina (Internet)

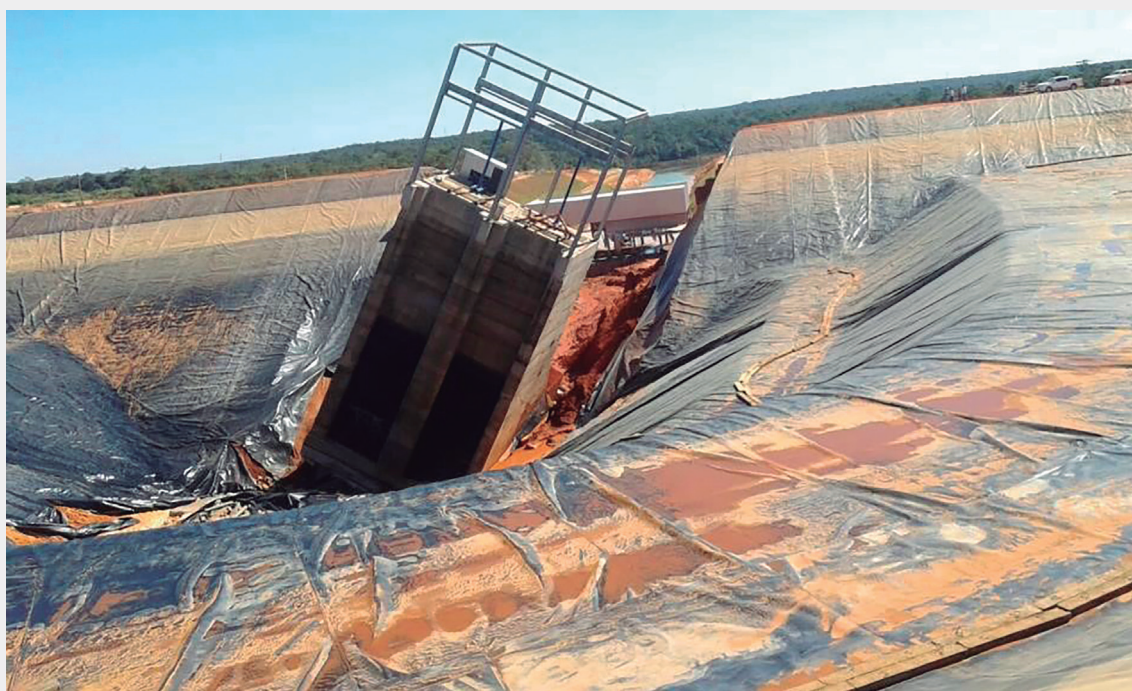
Figura 1.34 – PCH Inxu: adernamento da estrutura da tomada d'água na câmara de carga da usina, no rio do Sangue, em junho de 2015 (ANA, 2015)

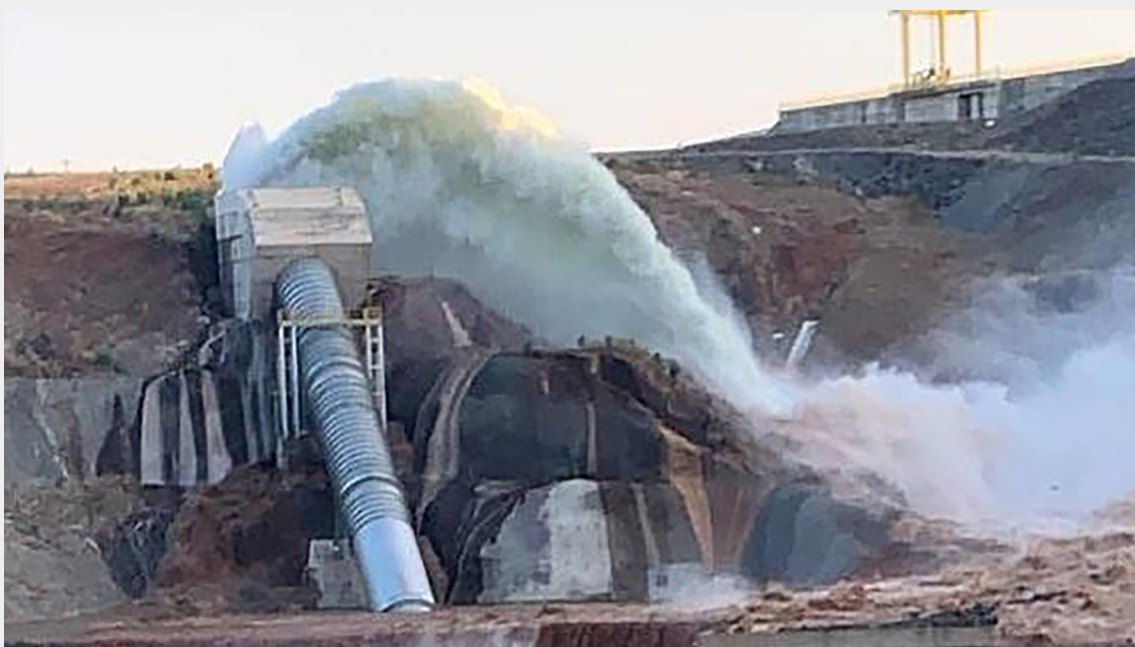
Figura 1.35 – Rompimento do conduto forçado de baixa pressão na barragem de Jati (CE) (Internet)

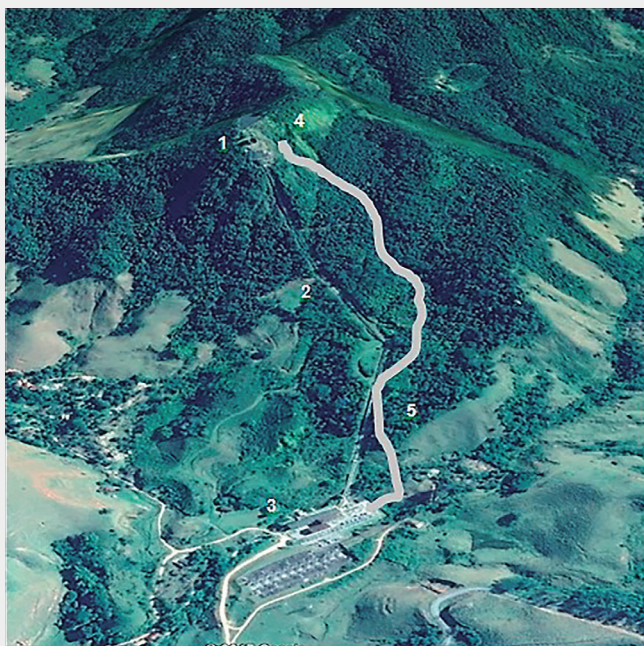
Figura 1.36 – Central Hidrelétrica Macabu: 1) chaminé de equilíbrio; 2) condutos forçados; 3) casa de força; 4) local da ruptura do túnel de adução; 5) trajetória aproximada da corrida de detritos (Google Earth, de 02/08/2017, modificada)

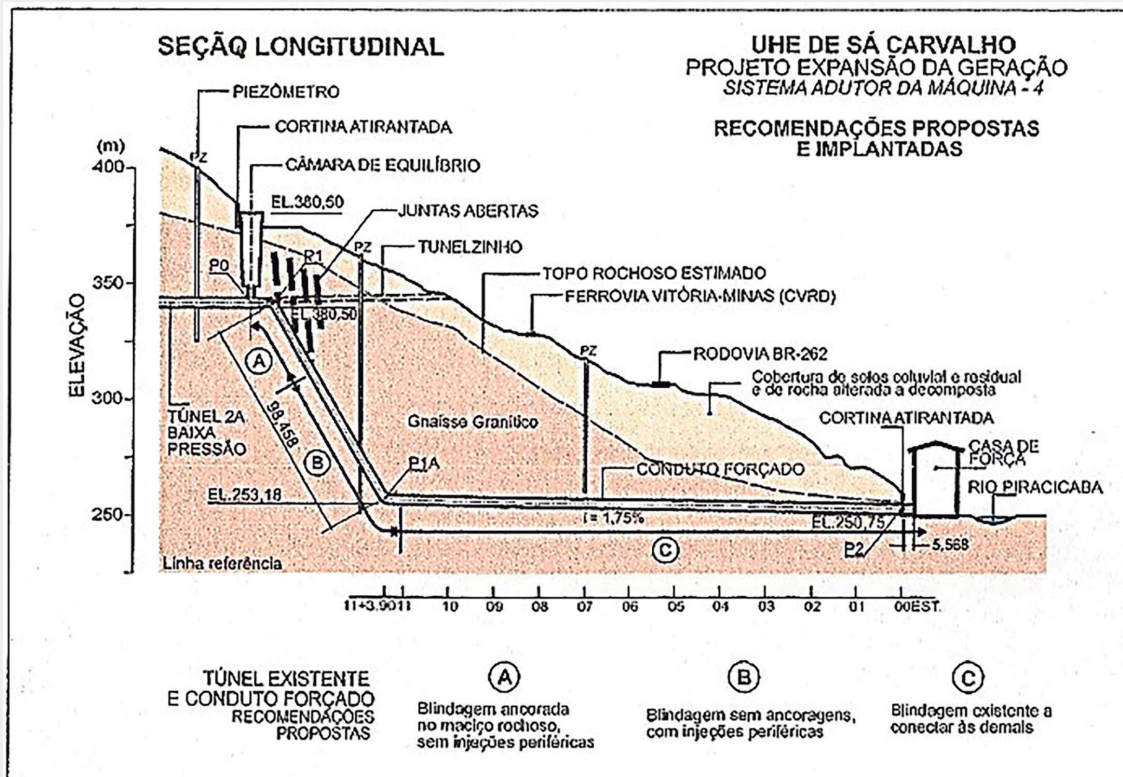
Um dos raros casos divulgados diz respeito ao túnel do sistema de adução da UHE Sá Carvalho (MG) que registrou forte vazamento na tubulação de alta pressão poucos meses após a entrada em carga, seguido por deslizamento do manto intemperizado da encosta externa local (**Figura 1.37**).

Figura 1.37 – UHE Sá Carvalho (MG): seção ao longo do sistema de adução que sofreu vazamentos no túnel de alta pressão (Coppedê & outros, in Santos, 2009)

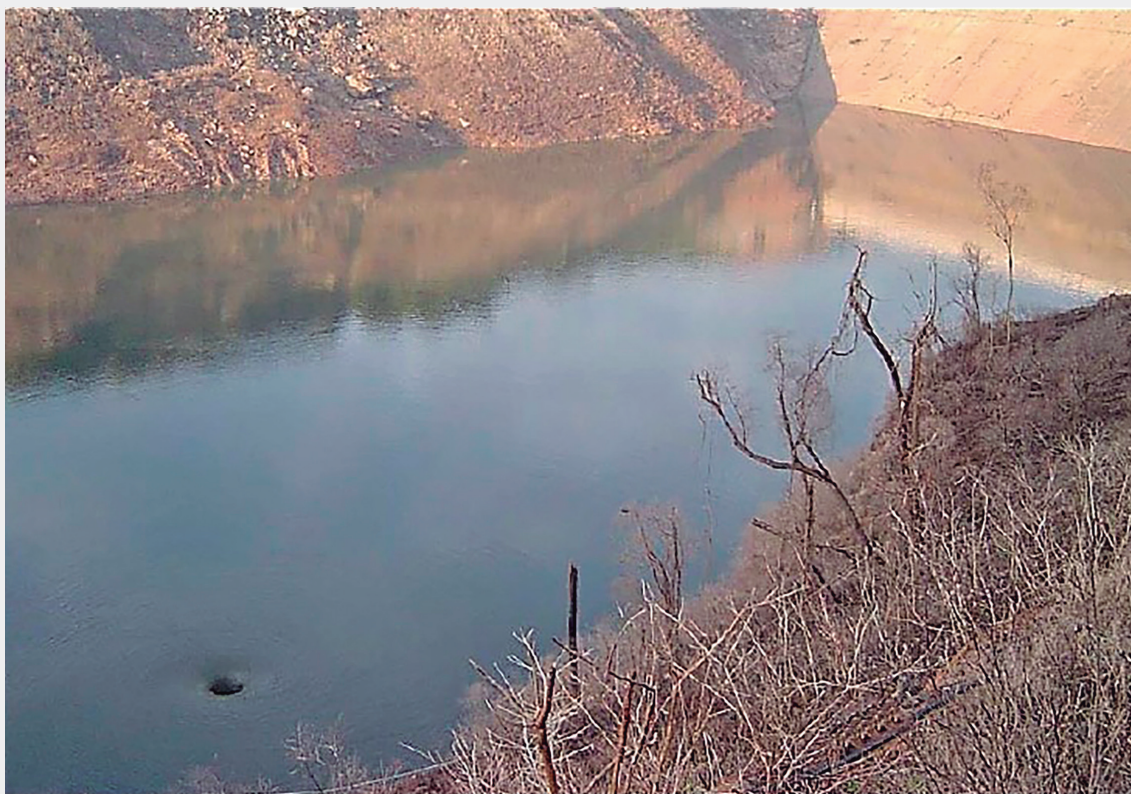
Figura 1.39 – UHE Campos Novos (RS): o redemoinho (vórtice) na superfície da água sinaliza o avanço do processo de esvaziamento do reservatório após rompimento no túnel de desvio n° 2 (Xavier, 2009)

O súbito esvaziamento do reservatório em decorrência do acidente no portal de um dos túneis de desvio tornou possível observar a extensão dos danos sofridos pela laje de face da barragem de enrocamento com face de concreto, facilitando a realização dos reparos necessários. A barragem foi novamente colocada em carga cerca de um ano após o acidente.

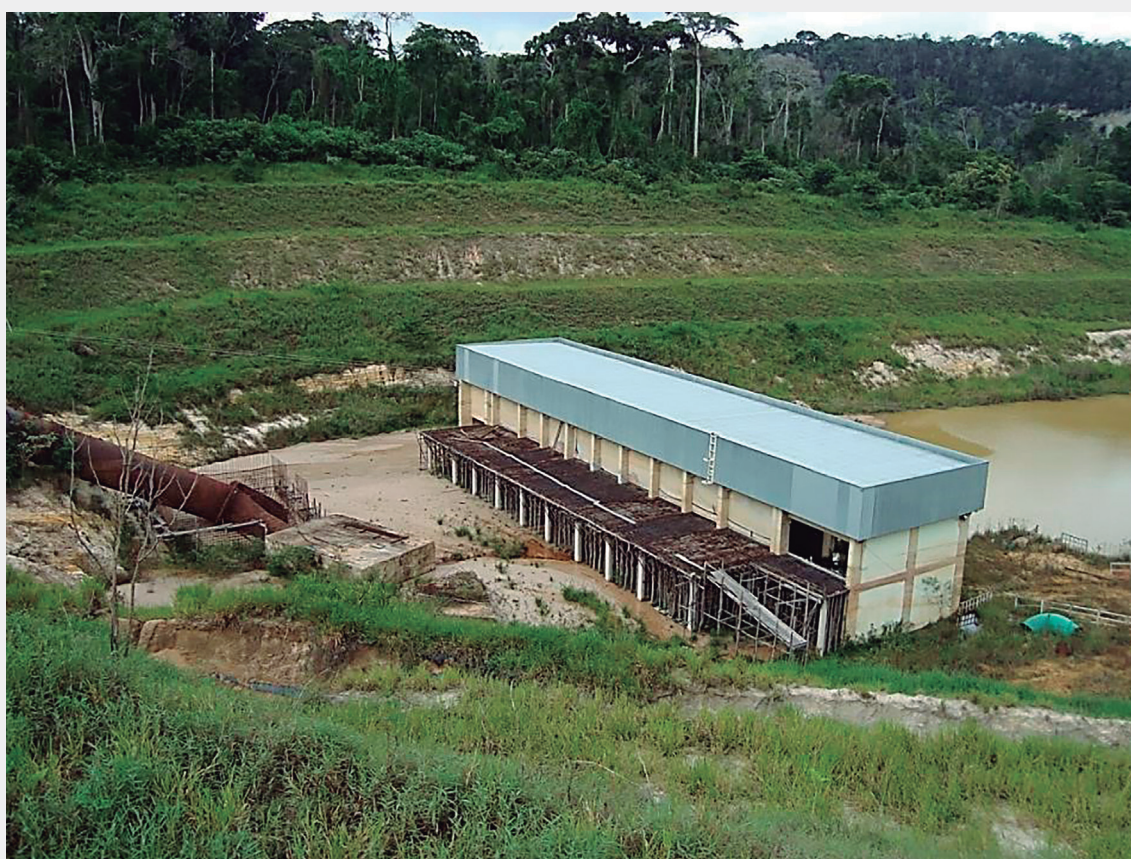
Figura 1.40 – A casa de força da PCH Apertadinho foi seriamente danificada pela onda de cheia que se propagou para jusante após o colapso da barragem (Foto de Paulo Levis)

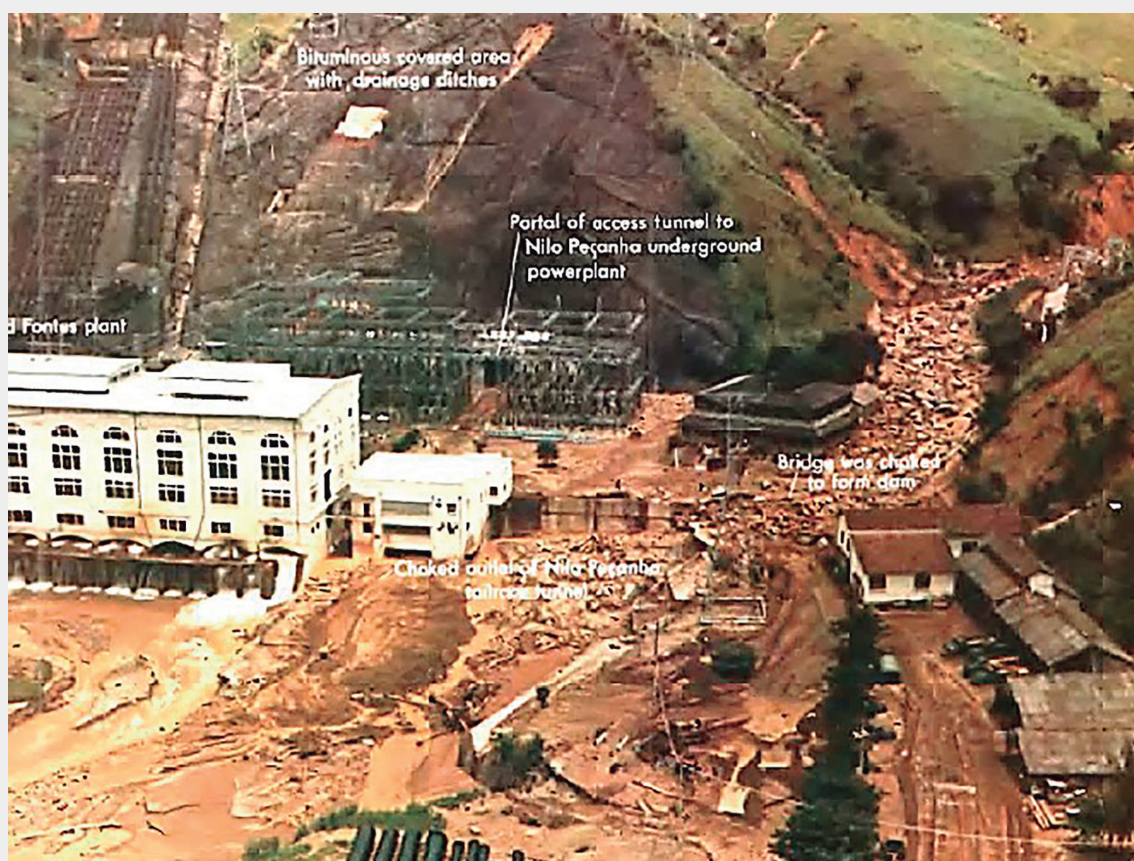
Figura 1.41 – Complexo da Light no pé da Serra das Araras: as estruturas das UHEs Nilo Peçanha e Fontes (o edifício branco do lado esquerdo) foram atingidas por escorregamentos e corridas de lama e detritos (Jones, 1973)

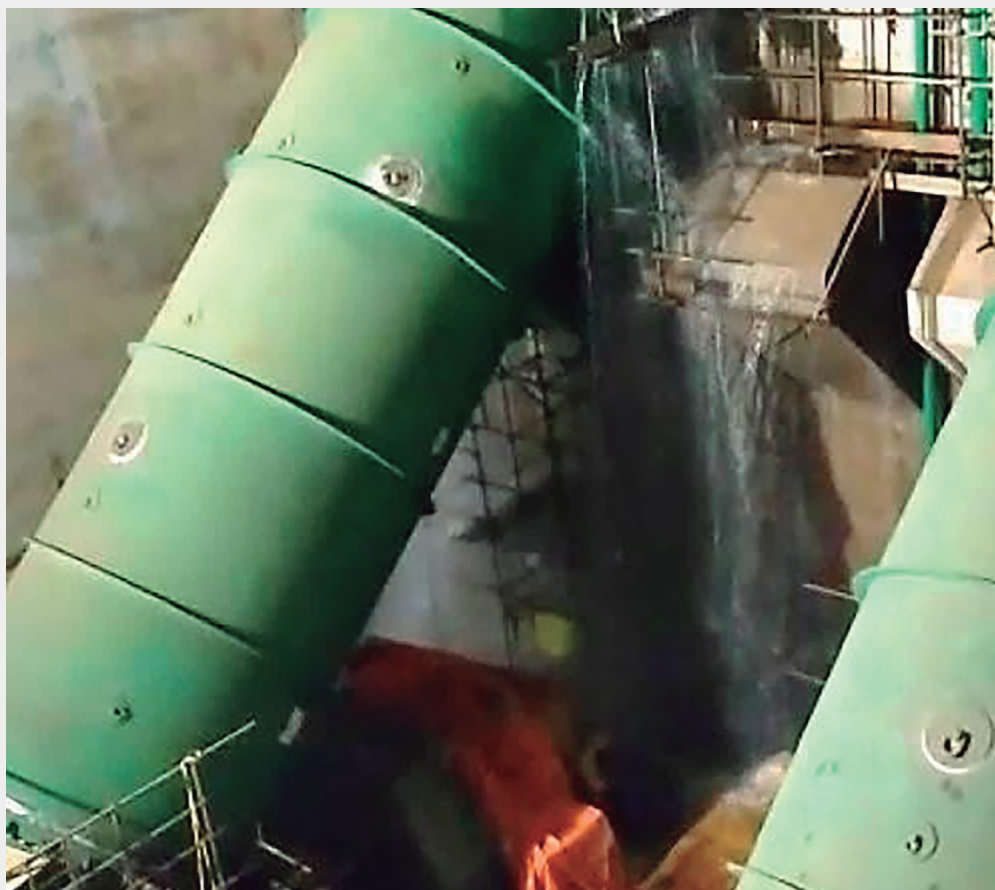
Figura 1.42 – PCH Verde 4, no rio Verde (MS): um forte vazamento devido aos problemas de vedação da comporta vagão da tomada d'água causou a inundação da casa de força (Internet)

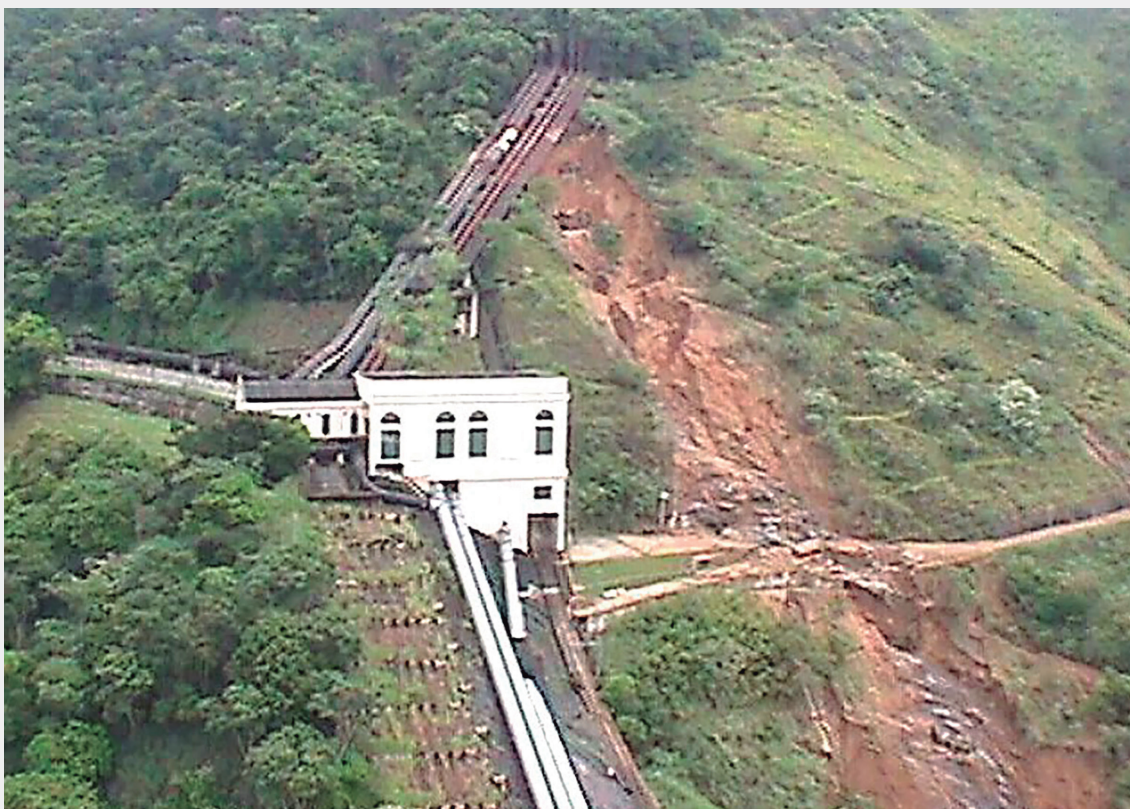
Figura 1.43 – Central Hidrelétrica de Fontes (Light/RJ): a chaminé de equilíbrio metálica, apoiada sobre a encosta, rompeu e causou o desmonte hidráulico de um trecho da encosta, seguido por uma corrida de detritos (Silva & outros, 2005)
