LIÇÕES APRENDIDAS COM ACIDENTES E INCIDENTES EM BARRAGENS E OBRAS ANEXAS NO BRASIL

Guido Guidicini
Sandro Salvador Sandroni
Flavio Miguez de Mello

Agência Nacional de Águas e Saneamento Básico - ANA

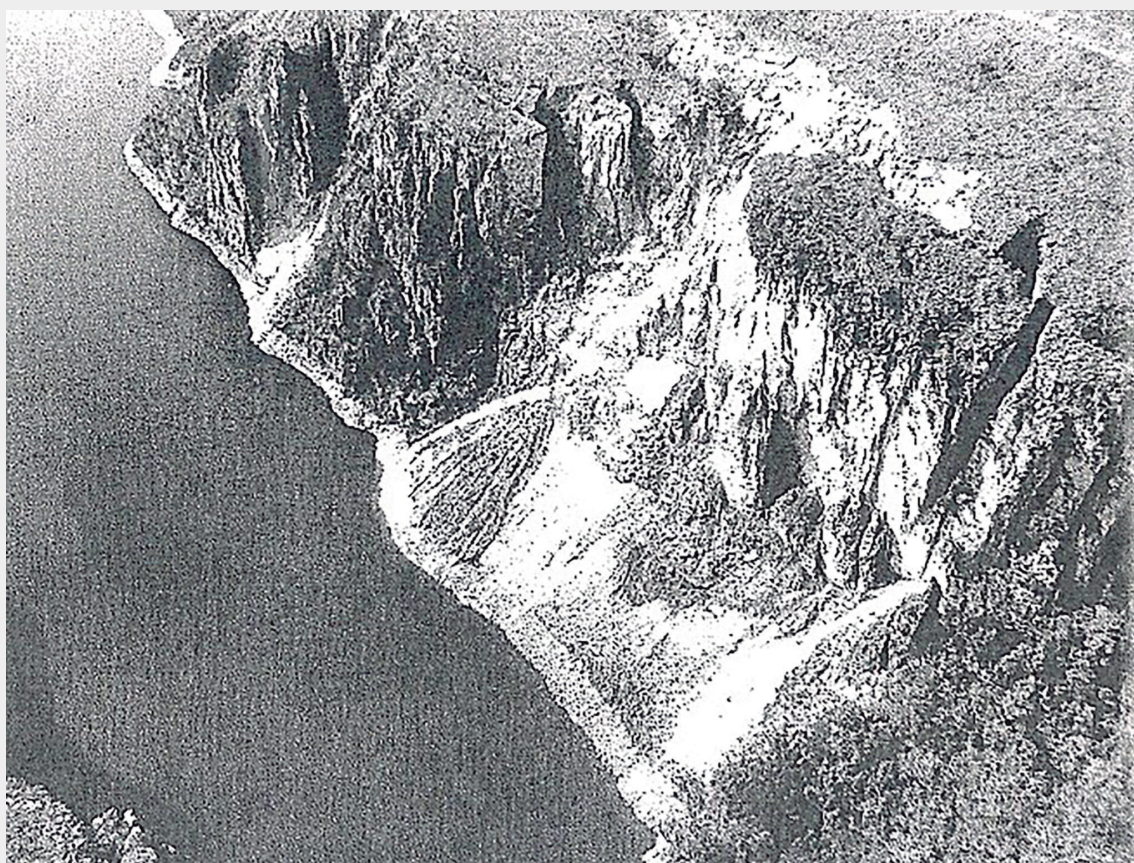
Figura 1.44 – A encosta instável do Morro dos Cabritos, no reservatório da UHE Furnas, ameaçava despencar (podendo gerar uma onda no reservatório, o quê atingiria a barragem) (ABGE, 2017, Furnas)

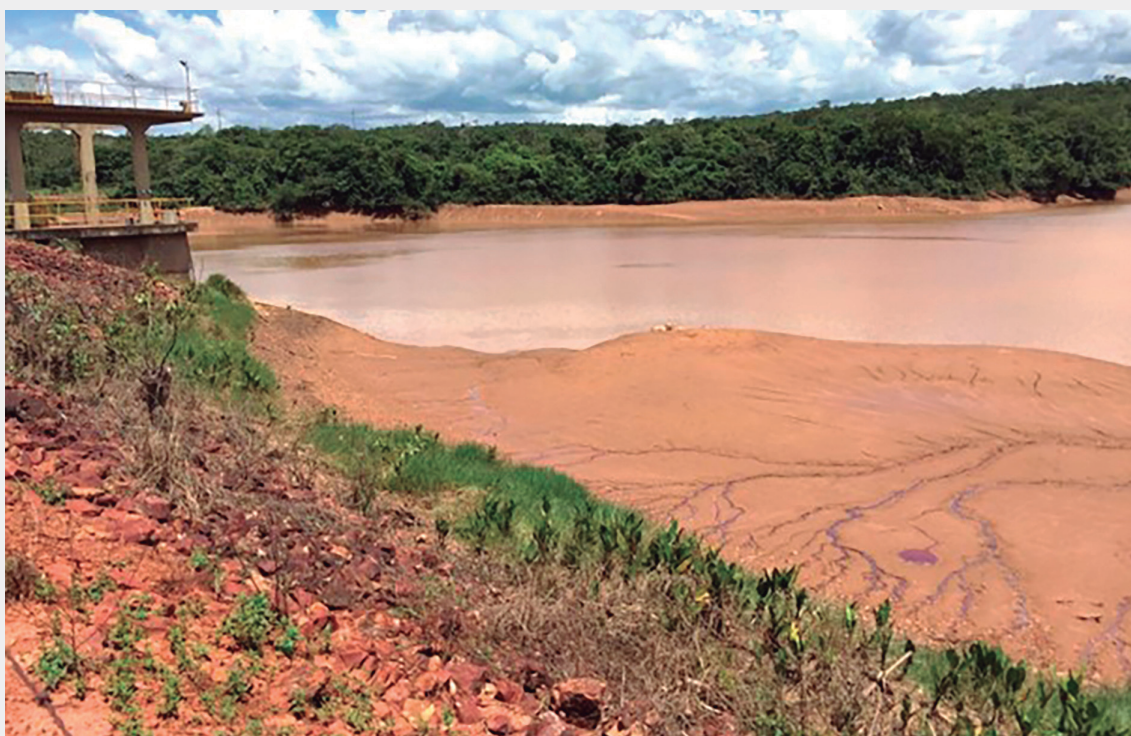
Figura 1.45 – No reservatório da PCH Casca III, no rio Casca (MT), o assoreamento alcançou a soleira da tomada d'água, exigindo a adoção de medidas próprias para a retirada dos sedimentos (Foto dos autores)

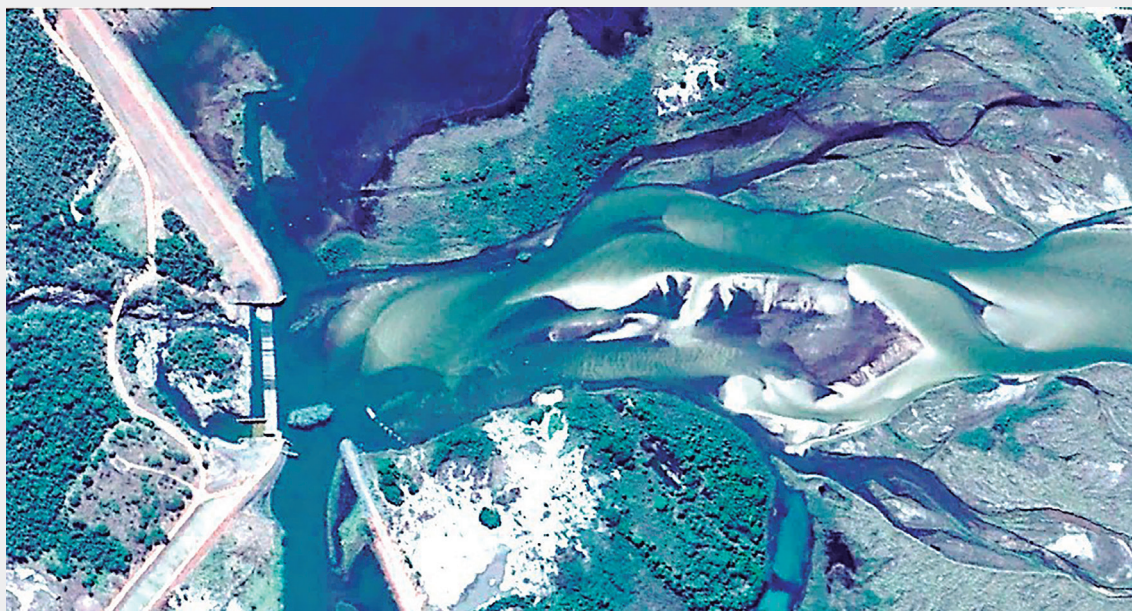
Figura 1.46 – Assoreamento no reservatório da UHE Itiquira I (Google Earth, de 22/07/2017)

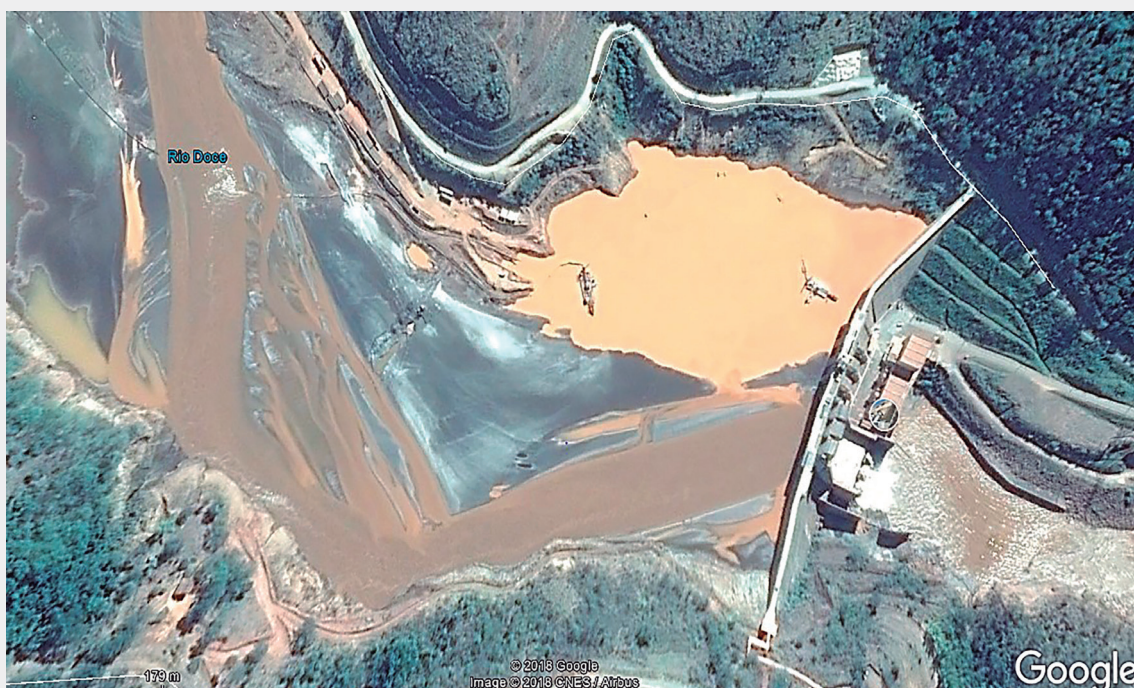
Figura 1.47 – Imagem da barragem da UHE Risoleta Neves (antiga Candonga) mostrando os depósitos de lama acumulados em curto espaço de tempo após o rompimento da barragem do Fundão (MG) (Google Earth, de 01/08/2016)

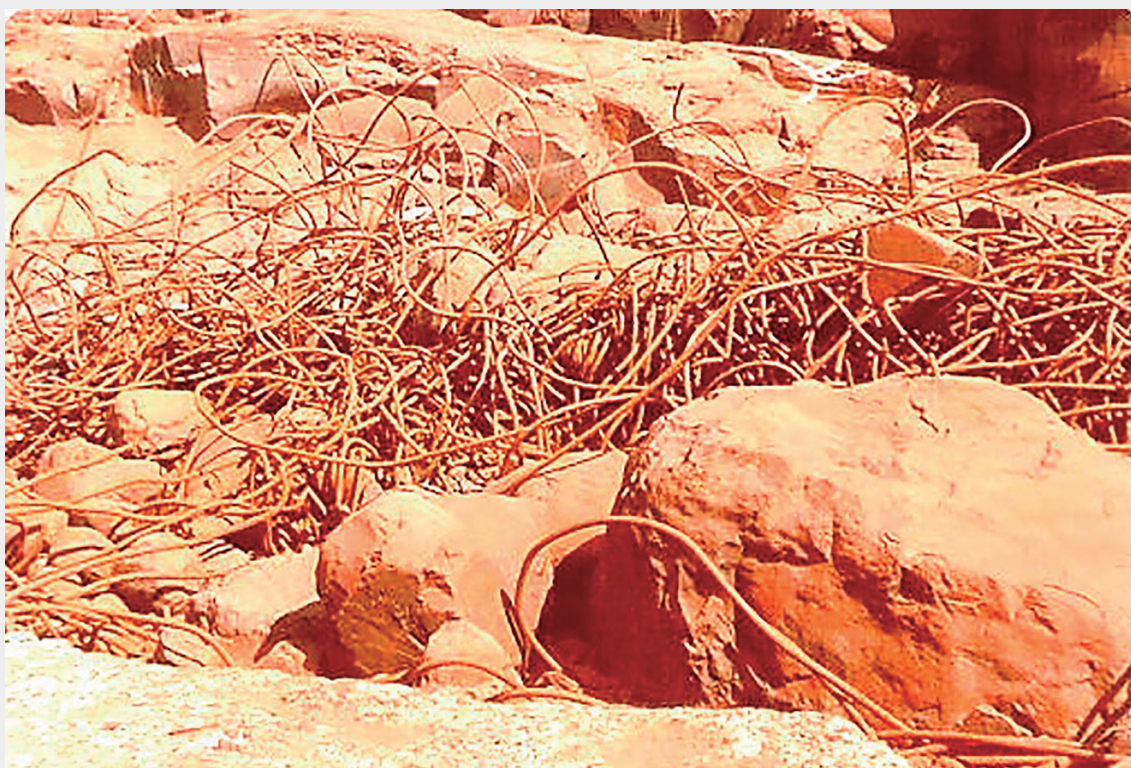
Figura 1.48 – Bacia de dissipação da UHE Marimbondo, rio Grande (MG). As ferragens são o que sobrou do concreto de revestimento do piso da bacia após erosão causada pela operação assimétrica de comportas (Carvalho, E., 2016)

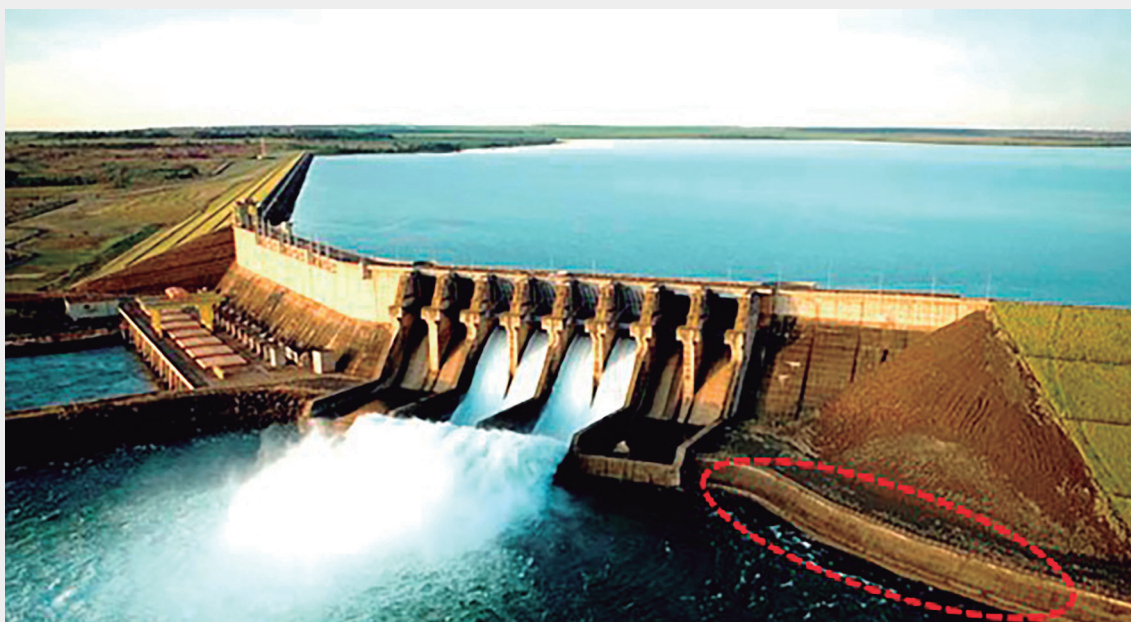
Figura 1.50 – UHE Água Vermelha: vista parcial após o reparo realizado no encontro do vertedouro com a margem esquerda (área assinalada), onde correntes de retorno causaram erosão no pé do enrocamento (Internet)

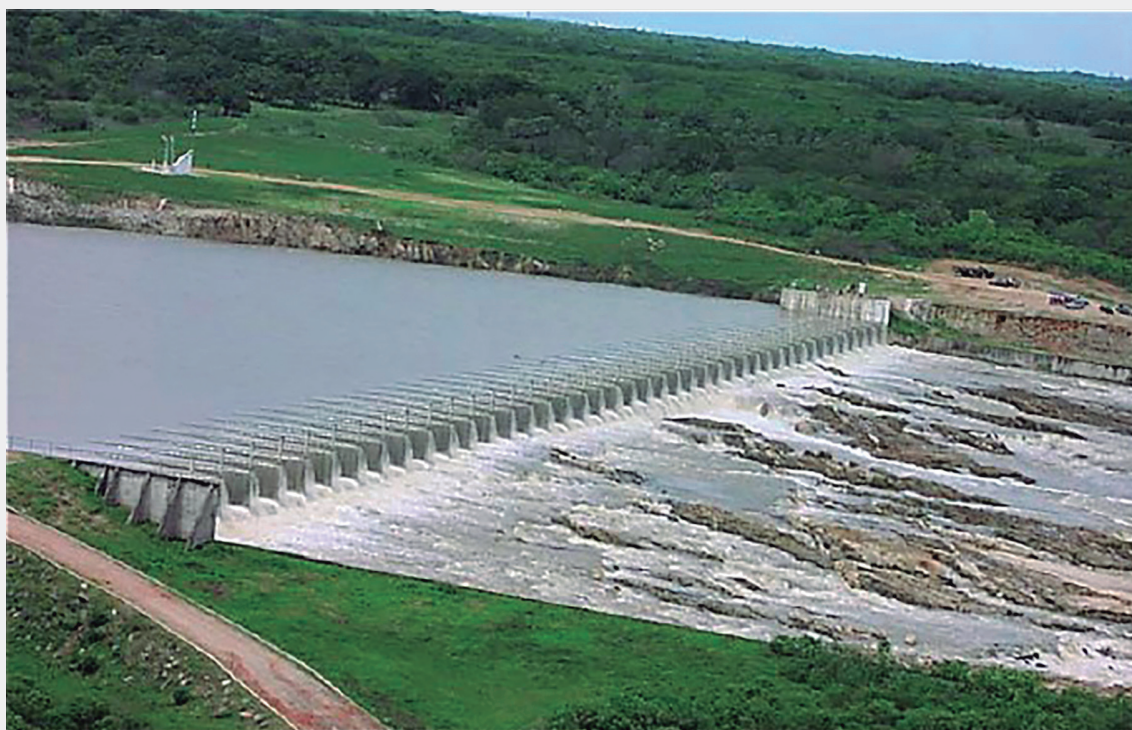
Figura 1.51 – Vertedouro em labirinto da barragem de Pacajus (CE). Sem elementos de proteção da rocha, a erosão regressiva alcançou a base da estrutura, colocando em risco sua integridade. Notar a erosão diferencial ao longo de faixas de menor resistência à ação das águas (Fontanelle & outros, 2007)

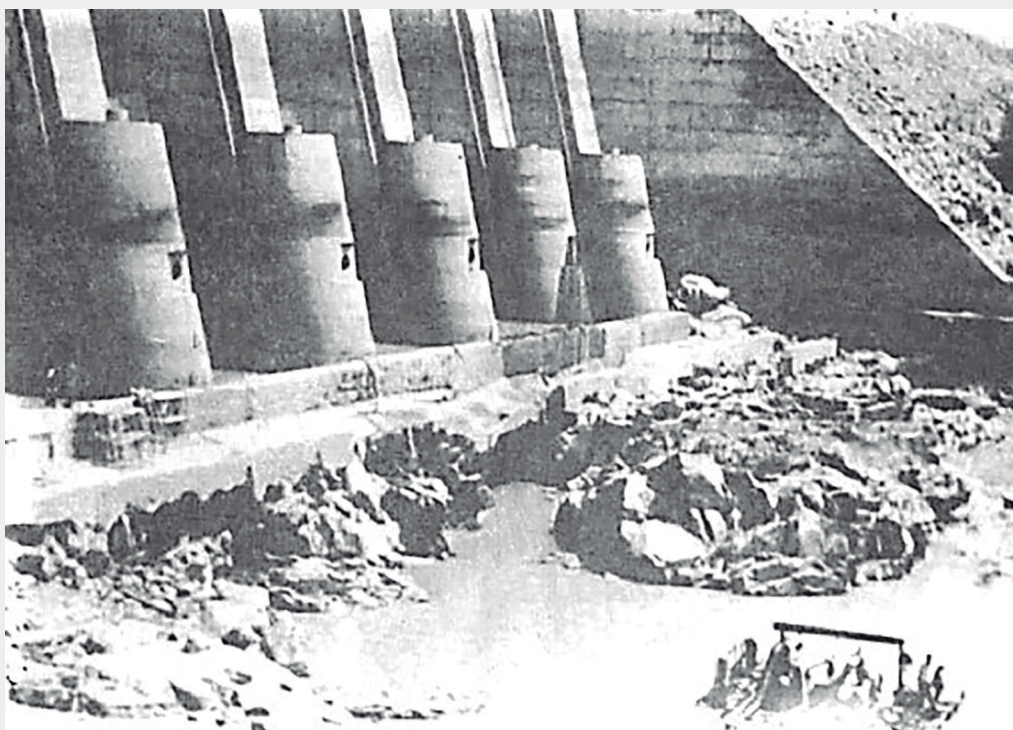
Figura 1.52 – UHE Moxotó (Apolônio Sales) – Erosão sobre rocha (Souza & Souza, 1992)

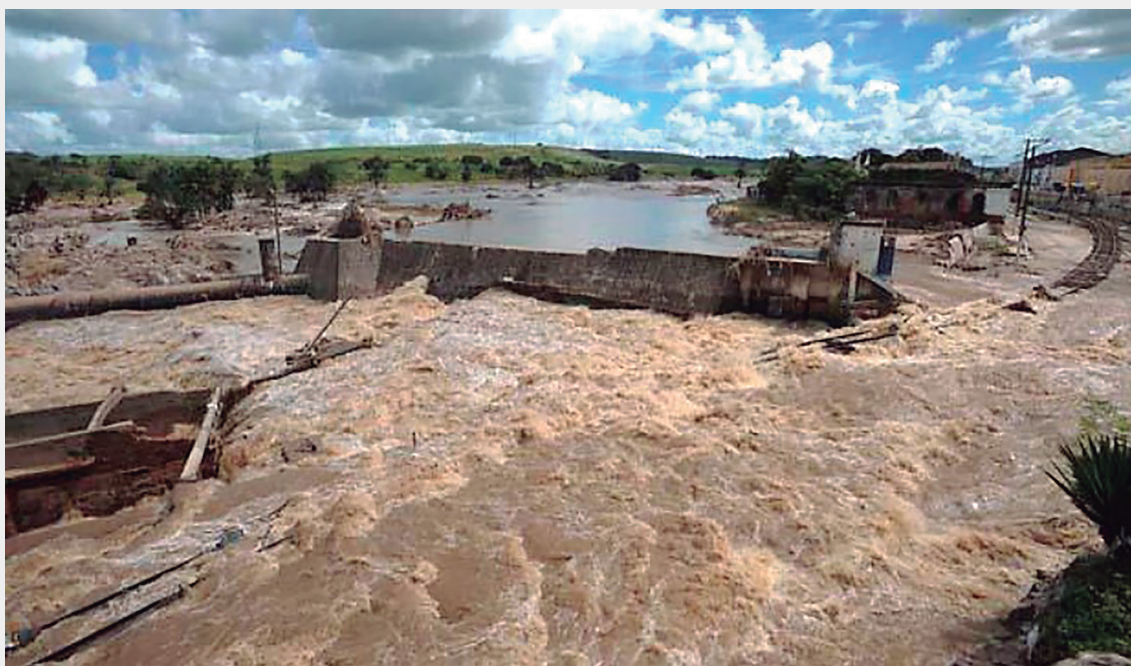
Figura 1.53 - Barragem destruída na cidade de Rio Largo (AL), em 25/06/2010 (Leo Caldas/VEJA) (Mello & Pires, 2010)

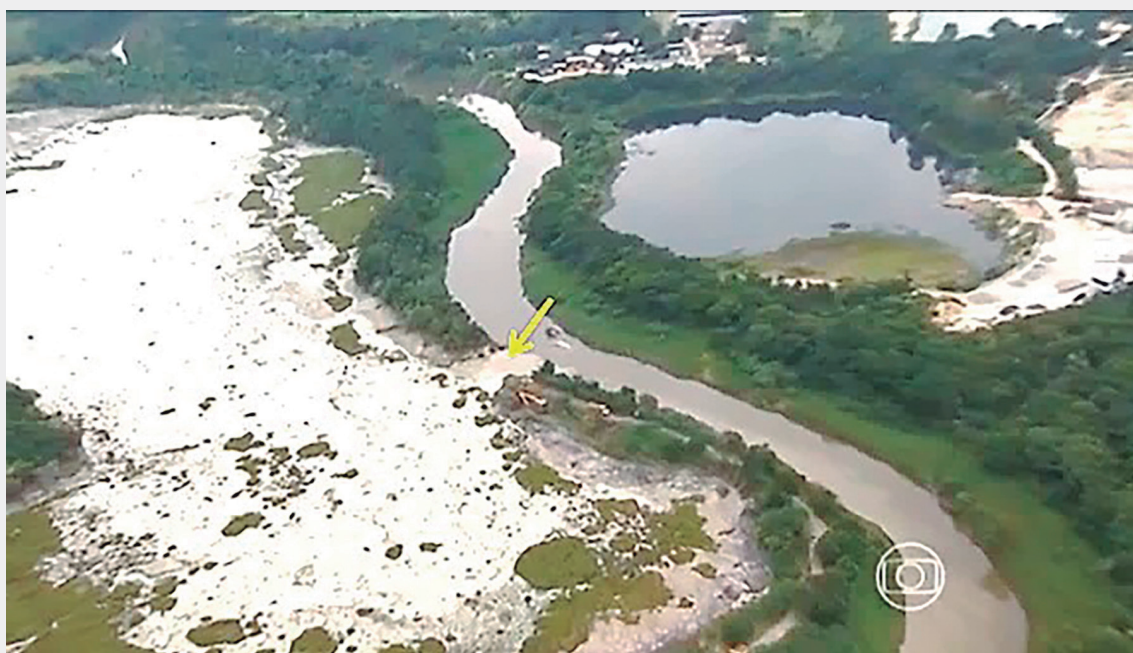
Figura 1.57 – Jacareí (SP): vazamento de água com sedimentos através da brecha aberta na “barragem” (assinalada pela seta) (Globo.com.g1)
