**BARRAGEM DE CONTENÇÃO DE CHEIAS: INSPEÇÃO EM
SITUAÇÃO DE NORMALIDADE E ENCHENTE.**

Barragem de contenção de cheias: Inspeção em situação de normalidade e enchente

O desenvolvimento do artigo está baseado nas vistorias in loco realizadas na barragem de contenção de cheias, Barragem Oeste, localizada em Taió-SC.

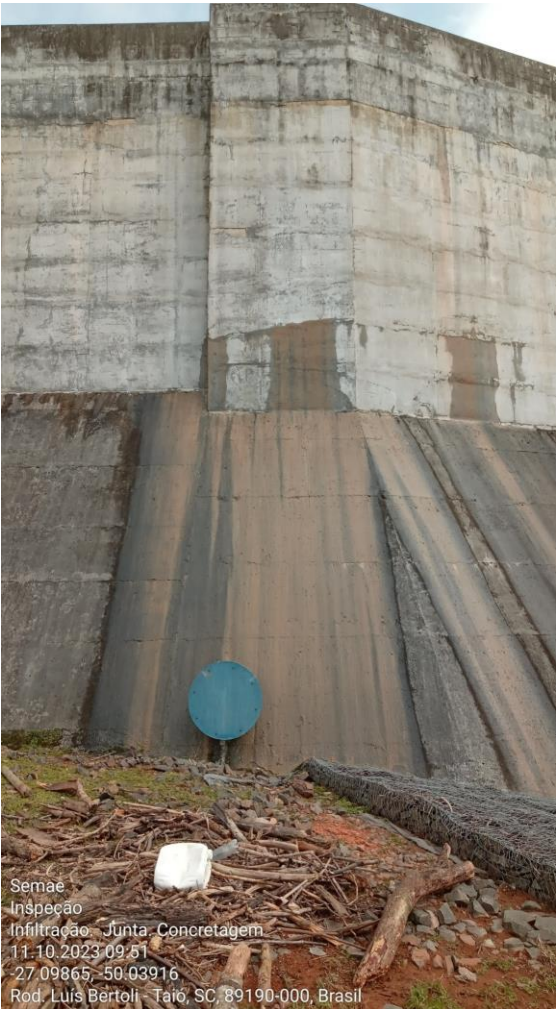
Da vistoria realizada em 2023, em situação de enchente, destaca-se a identificação de percolação no paramento de jusante, Figura 1, que ocorre, muito provavelmente entre as camadas de concretagem da barragem original e da sobre-elevação. Durante a vistoria em situação de enchente, verificou-se também um processo de erosão e ruptura da proteção de jusante do vertedouro, com danos nas estruturas de drenagem e Colchão Reno mais intenso na margem esquerda.

Figura 1 - Percolação no paramento de jusante.

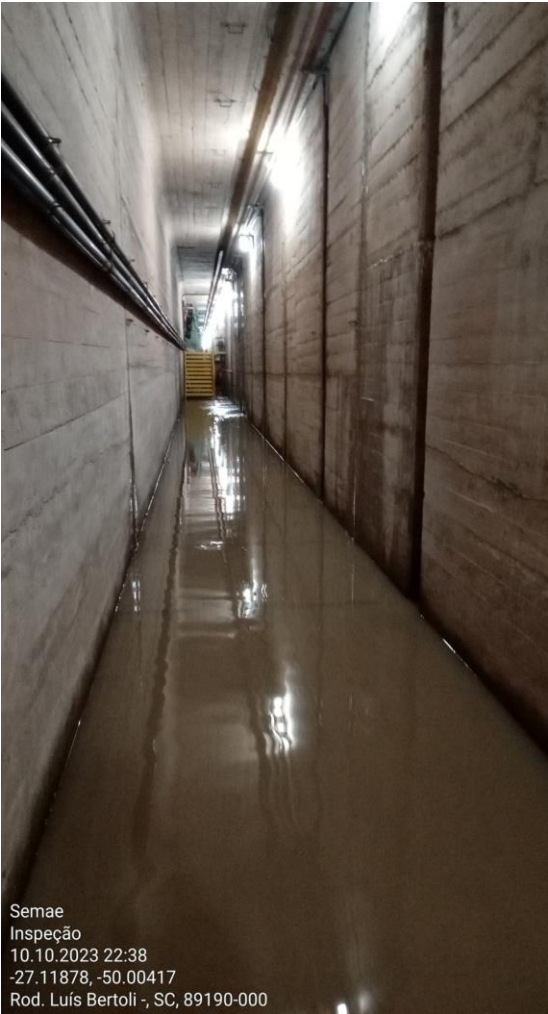
Na inspeção interna da galeria, Figura 2, fica evidente o impacto da percolação de água, que ocorre entre as camadas de concretagem da sobre-elevação, na drenagem da galeria, o que dificulta a inspeção, avaliação e monitoramento do funcionamento em vazões dos drenos da fundação.

Figura 2 –Drenagem galeria deficiente – percolação concretagem alteamento x drenos fundação

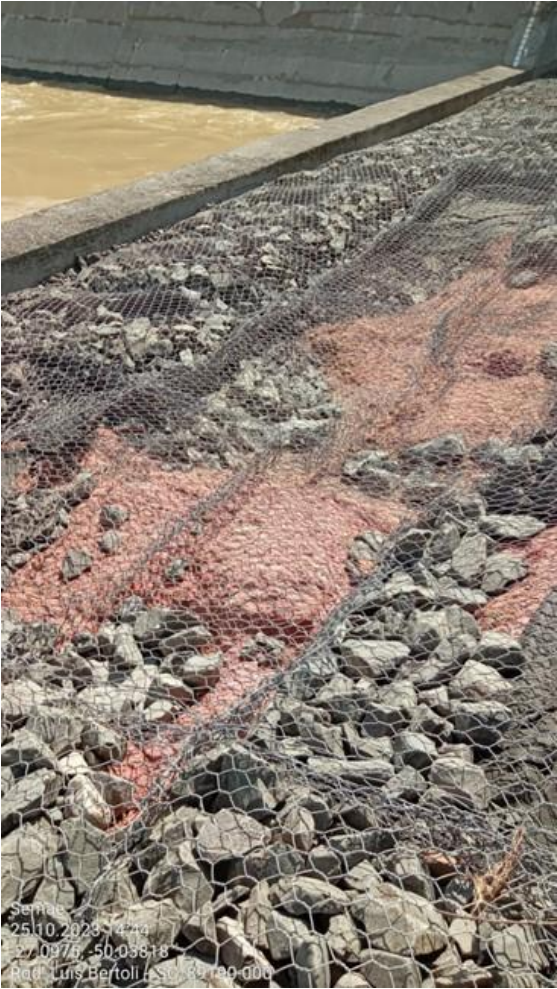
Durante as inspeções identificamos um processo de erosão e ruptura da proteção de jusante do vertedouro, Figura 3, com maior intensidade na margem esquerda, com danos nas estruturas de drenagem e colcha, conforme indicado no item acima. Já a condição de descalçamento da estrutura do vertedouro, registradas na vistoria de 2022, não pode ser

Figura 3 – Erosão e rompimento de drenagem e colchão Reno - avaliar comportamento do escoamento para maximorum.

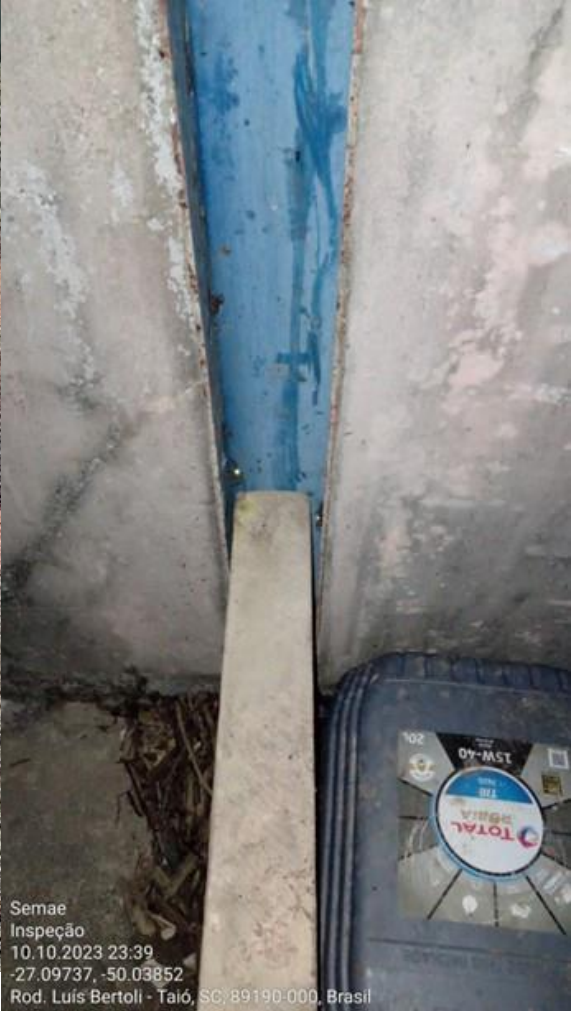
Ainda, decorrente das altas vazões a jusante da barragem foram verificados o alagamento do abrigo do gerador de energia da barragem, e o risco de alagamento do acesso as galerias da barragem, situações que demandam uma avaliação para as situações de vazão que se aproximam da cota maximorum. Idêntica situação ocorre no acesso às galerias com risco de alagamento e acesso limitado com risco para seus operadores dada elevada cota de jusante. Estas anomalias são especialmente decorrentes das altas vazões registradas no vertedouro, com vertimento máximo 2,32 m na cota 364,62 m, em 09 de outubro de 2023, e que indicam o maior vertimento registrado na barragem. Esta situação indica que além dos reparos sobre a estrutura de contenção, é uma avaliação sobre as condições e características de escoamento do vertedouro em vazões superiores a estas e os possíveis impactos na segurança da barragem.

Figura 4– Ausência Proteção ao acesso as galerias (Stop log) – risco alagamento

Para a tomada d'água, durante a vistoria de 2023, em situação de enchente, observou-se a necessidade de pequenas melhorias e reparos nas comportas, decorrente de vazamentos em cilindros/juntas. Ainda reforçamos a necessidade de melhoria e solução para ausência de proteção nas entradas da galeria, (stop Log e acesso a operadores), Figura 4, poisas mesmas correm o risco de alagamento em vazões superiores as registradas em outubro de 2023, e mesmo sob esta condição, já representam risco aos operadores, dada necessidade de acesso por área alagada.
