**INTERVENÇÃO DE SEGURANÇA PARA CONTROLE DE
PERCOLAÇÃO NA BARRAGEM OLHO D'ÁGUA, VÁRZEA
ALEGRE –CE.**

Artigo Científico apresentado ao Curso de Especialização em Segurança de Barragens: Aspectos Técnicos e Legais; Departamento de Engenharia Ambiental-DEA; Escola Politécnica; Universidade Federal da Bahia-UFBA; como requisito parcial para obtenção do grau de Especialista.

Intervenção de Segurança para controle de percolação na Barragem Olho D'água, Várzea Alegre –CE.

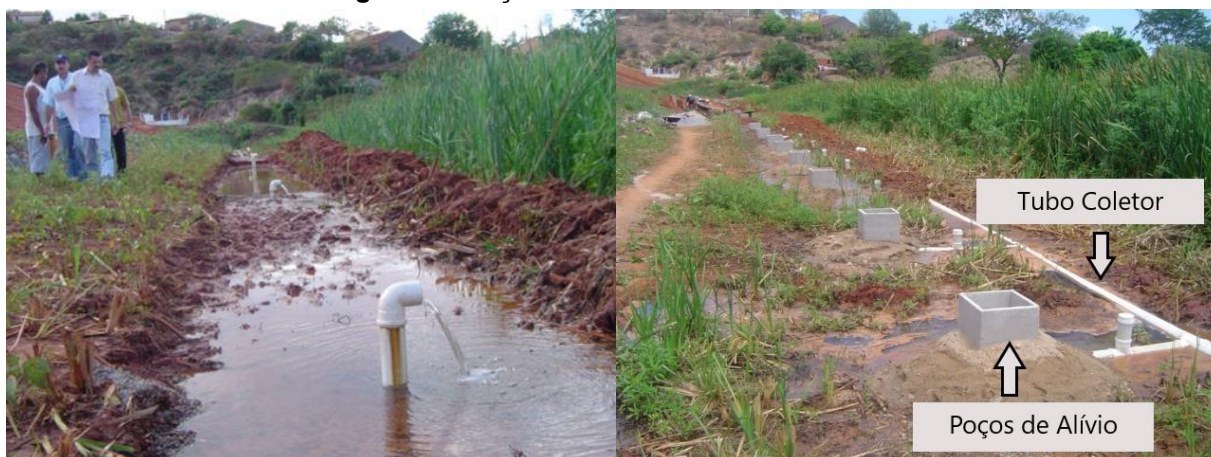
Figura 7 – Poços de alívio e sistema coletor

De acordo com o Plano de Segurança da Barragem - Registros e Controles, em 2006 foi executada a recuperação do talude com aplicação de uma proteção vegetal, perfuração de 39 poços de alívio na região a jusante (Figura 7) e construção de um canal com um vertedouro trapezoidal para possibilitar o monitoramento das vazões das surgências interligadas a uma trincheira drenante (Cogerh, 2020).

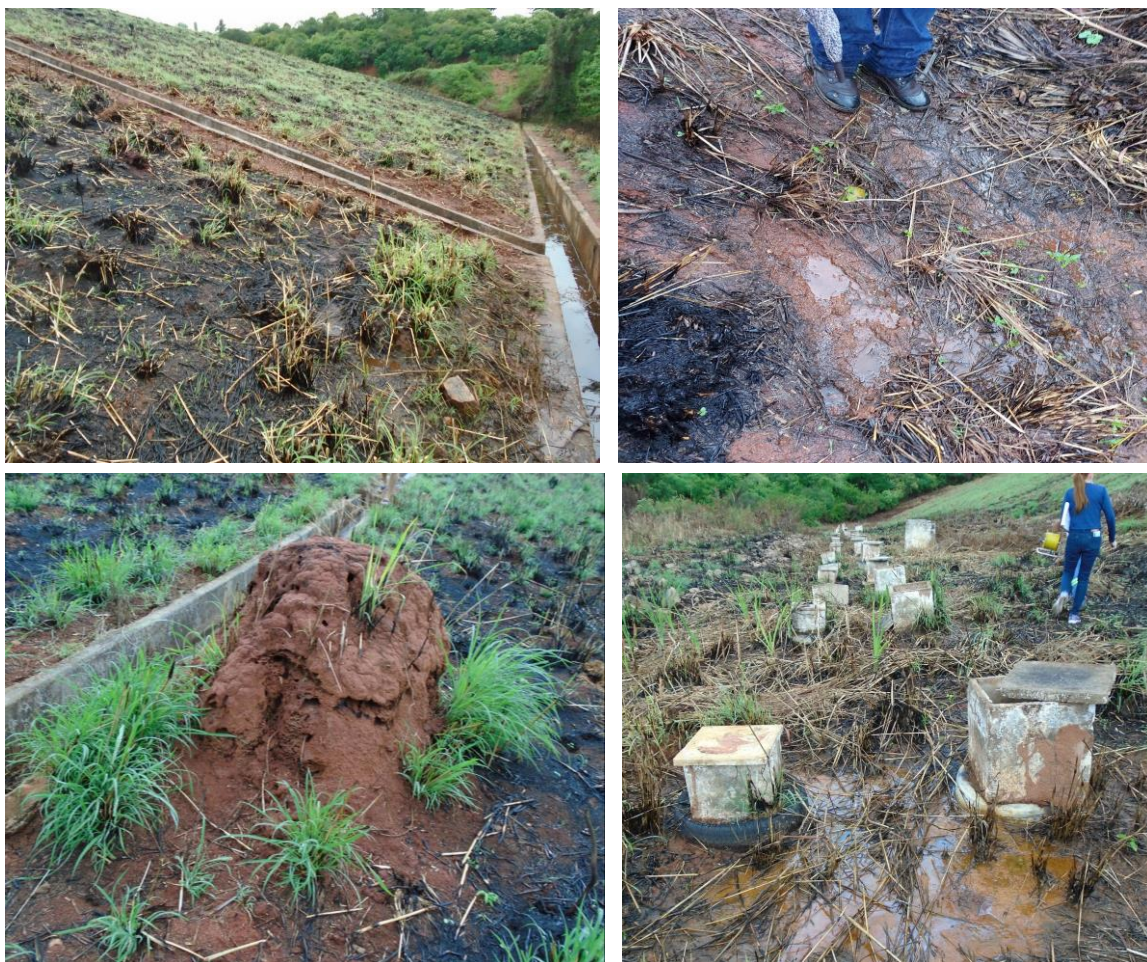
Figura 10 – Anomalias identificadas na ISR

No dia 26 de maio de 2022 a equipe de segurança de barragens da Gesinde realizou inspeção de segurança regular na barragem (ISR), na ocasião o reservatório se encontrava com acumulação máxima, durante a inspeção foi observada presença de cupinzeiros, além de quatro pontos de surgência no talude, artesianismo nos piezômetros instalados no pé de jusante e áreas alagadas na região a jusante. Além disso na ocasião foi verificada vazão de 26 l/s coletada pelos

poços de alívio e direcionadas para uma calha através de trincheira drenante. Apresenta-se na Figura 10 o registro das principais anomalias identificadas na ISR.

Após a inspeção da Gesin, foi confirmada a classificação do Nível de Perigo Global da Barragem (NPGGB) como ALERTA, ou seja, quando o efeito conjugado das anomalias compromete a segurança da barragem, devendo ser tomadas providências imediatas para eliminá-las.

Assim sendo, foi realizada nova reunião com o consultor e apresentada a evolução das condições da barragem. Diante deste contexto, foi definido a construção imediata de um dreno invertido na região das surgências no talude, desobstrução dos poços de alívio e o monitoramento diário dos piezômetros.

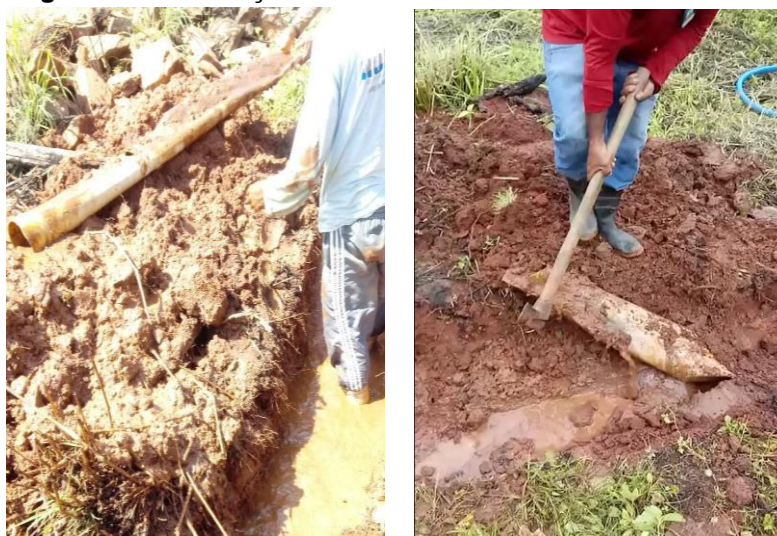
O sistema de poços de alívio, composto por 39 poços em tubos PVC de 75mm com profundidade média de 06 (seis) metros, e um sistema coletor secundário, constituída de tubos PVC de 100 mm. Durante a execução dos serviços de manutenção foi observado que o sistema era constituído de tubos de baixa resistência mecânica, o que acarretou a deformação e fechamento de maior parte do sistema (Figura 12). Além disso, foi identificada irregularidade na inclinação comprometendo a eficiência do fluxo de drenagem.

Figura 12 – Tubulação obstruída sistema coletor secundário

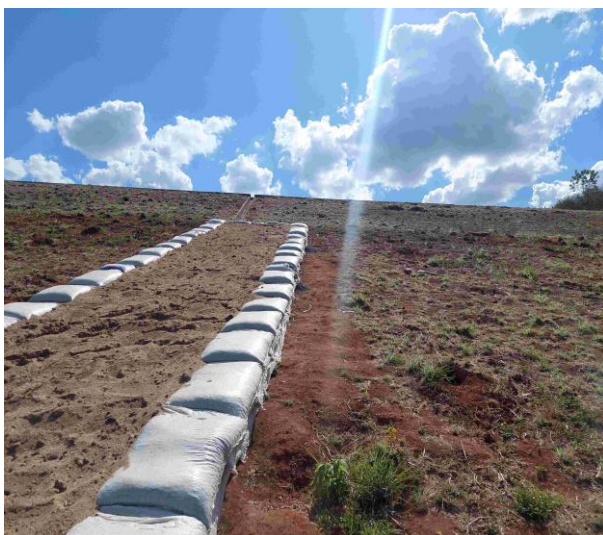
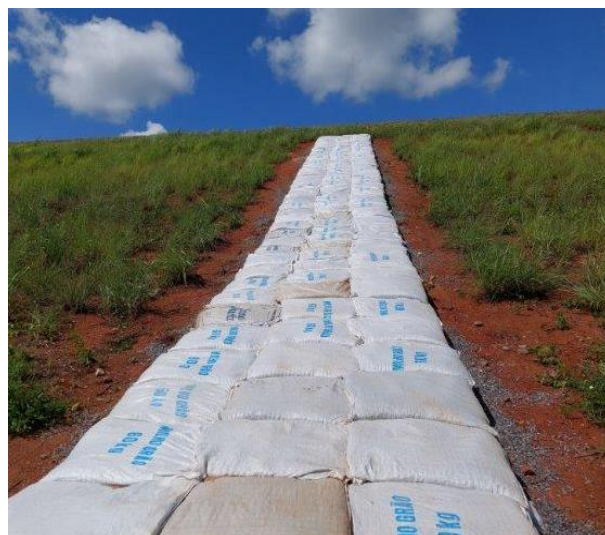
Figura 16 – Dreno invertido

As intervenções realizadas na primeira etapa reduziram as áreas úmidas no talude de jusante, entretanto algumas surgências permaneceram. Neste contexto, foi elaborado projeto para intervenção emergencial de caráter provisório na estrutura, composto principalmente de um dreno invertido a ser instalado nos locais de surgências ainda existentes.

Os drenos eram compostos de camada de areia grossa e sacos de brita, de forma a evitar o carreamento de material do maciço da barragem e permitir o direcionamento controlado das fugas d'água até o pé de jusante da barragem. Foram executados três drenos na região em que foram identificadas as surgências em alinhamento transversal ao eixo da barragem desde o coroamento (Figura 16). As surgências localizavam-se principalmente na região da ombreira esquerda da barragem.

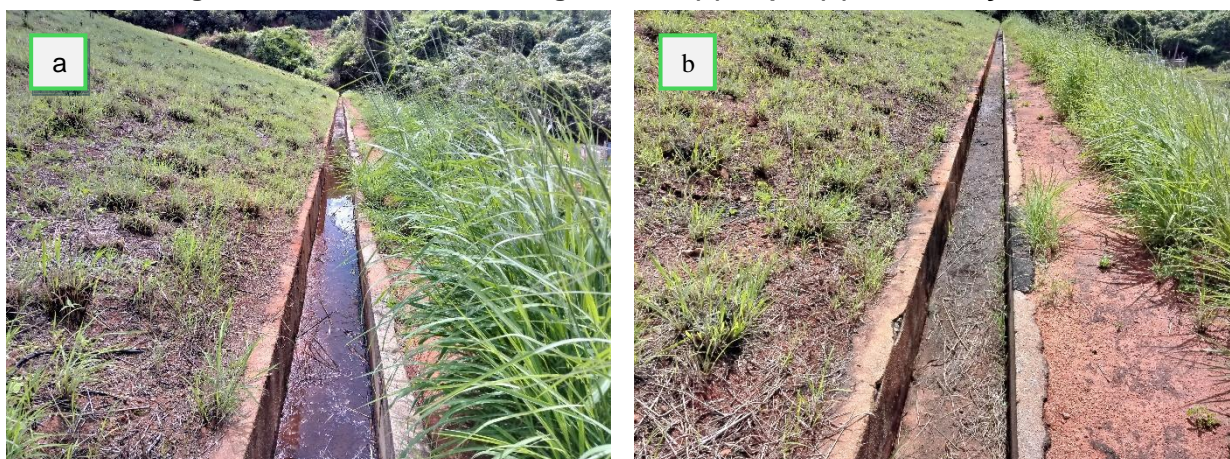
Figura 19 - Canaletas de drenagem antes (a) e após(b) a intervenção

Após a conclusão dos serviços da primeira etapa de intervenção na barragem, observou-se que o sistema auxiliar de drenagem da barragem voltou a operar de forma mais eficiente. Nos dias que seguiram à intervenção a inspeção visual da barragem permitiu observar a redução das áreas saturadas no talude, principalmente aquelas localizadas na parte superior, acima da berma. Também se verificou que as canaletas de drenagem já não apresentavam escoamento de água (Figura 19).

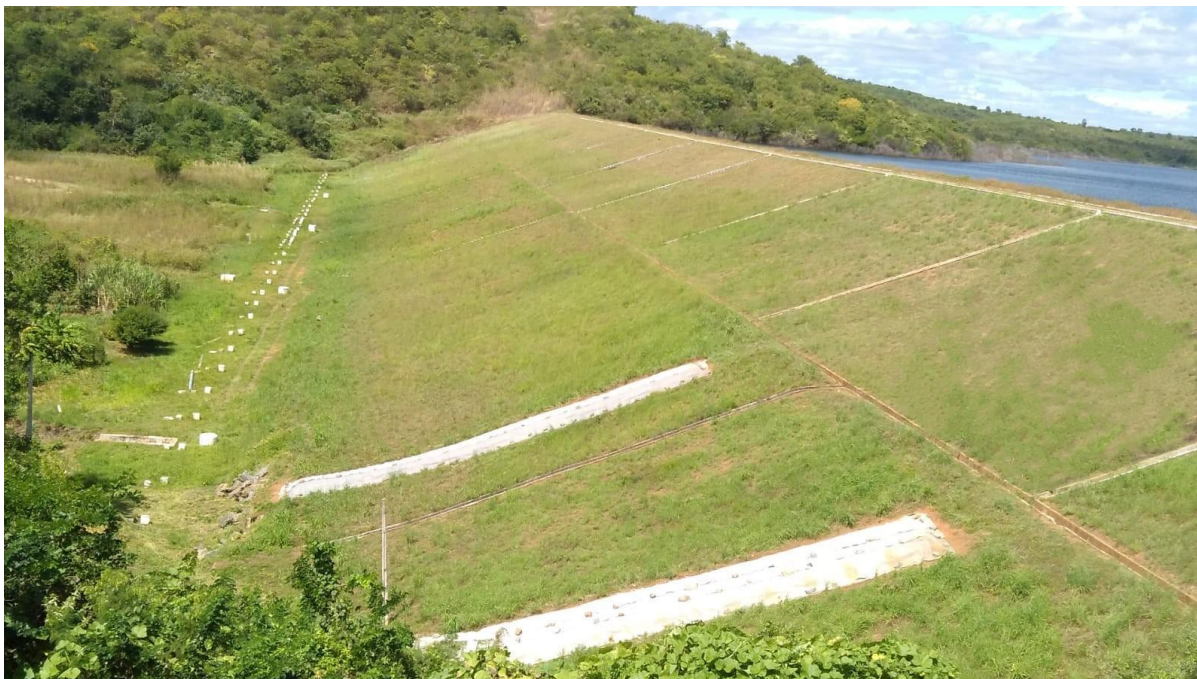
Figura 20 - Vista geral da barragem Olho d'água após a intervenção

É importante destacar que apesar de não existir nenhuma seção instrumentada na região onde foram identificadas estas anomalias, foram acompanhadas as leituras da instrumentação onde pode ser observado um rebaixamento da linha freática. A Figura 20 é uma vista geral da barragem após a intervenção, na imagem é visível que a área onde existia a surgência se encontra totalmente seca, confirmando o fato de que o dreno alcançou um resultado satisfatório, controlando a anomalia ali existente.
