**MELHORIAS NO MONITORAMENTO ESTRUTURAL DA
BARRAGEM AUXILIAR DE PIUMHI**

Artigo Científico apresentado ao Curso de Especialização em Segurança de Barragens para Usos Múltiplos; Programa de Pós-Graduação em Engenharia Ambiental; Escola Politécnica; Universidade Federal da Bahia, como requisito parcial para obtenção do grau de Especialista.

Melhorias no Monitoramento Estrutural da Barragem Auxiliar de Piumhi

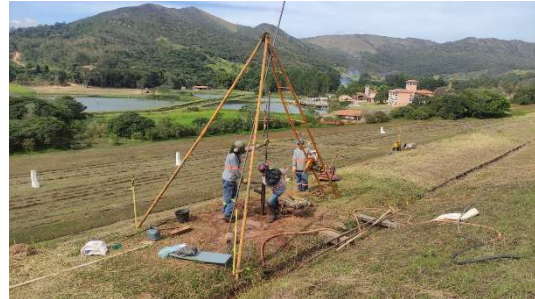
Figura 2 – Perfuração a trado/SPT no talude de jusante

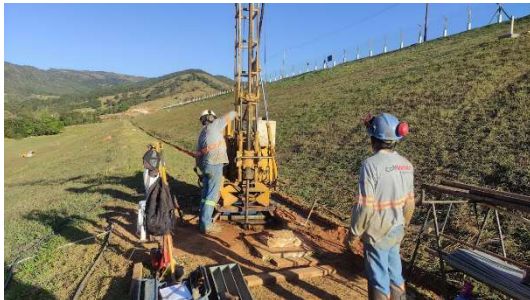
Figura 3 – Perfuração com sondagem rotativa.

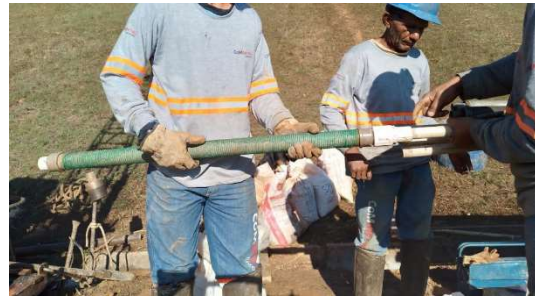
Figura 4 – Montagem do bulbo do piezômetro para inserção no furo.

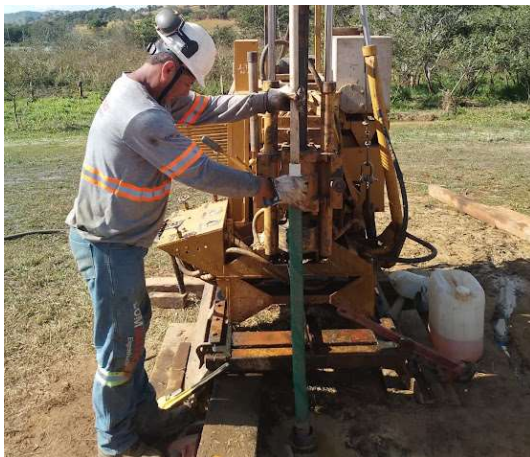
Figura 5 – Inserção do bulbo do instrumento no furo de sondagem.

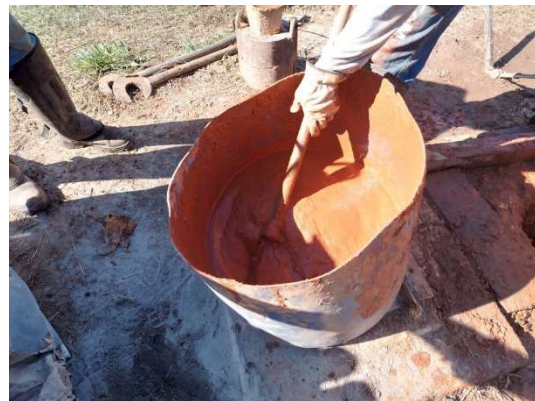
Figura 6 – Mistura da calda de solo/cimento/bentonita para confecção do selo impermeável.

- Para os piezômetros, acima do filtro de areia executou-se um selo impermeável constituído de cimento, bentonita e solo coesivo limpo e peneirado, traço 1:1:8. Acima desse trecho, preencheu-se o resto do furo com solo-cimento até o nível do terreno;

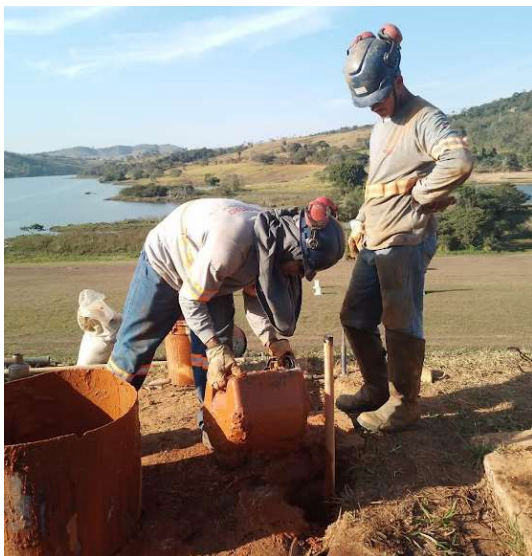
Figura 7 – Aplicação do selo de solo/cimento/bentonita.

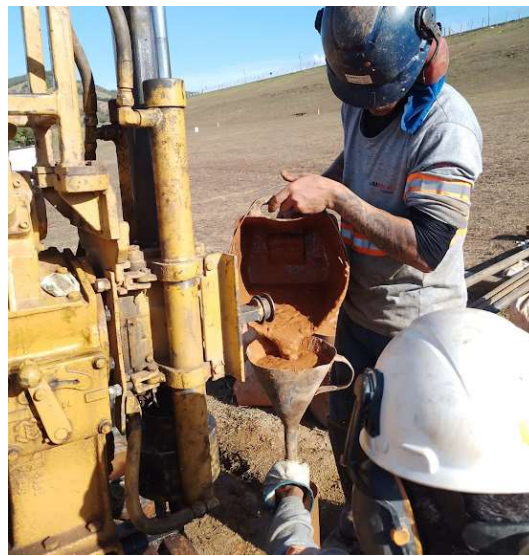
Figura 8 – Aplicação do selo de solo/cimento/bentonita.

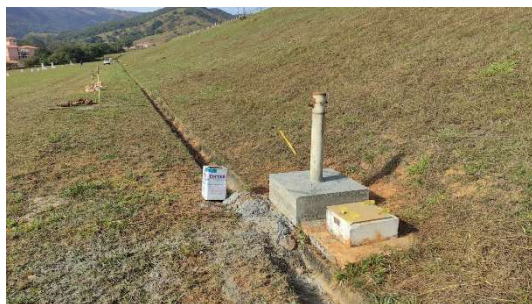
Figura 9 – Terminal do novo instrumento finalizado (sem pintura) ao lado do instrumento antigo.

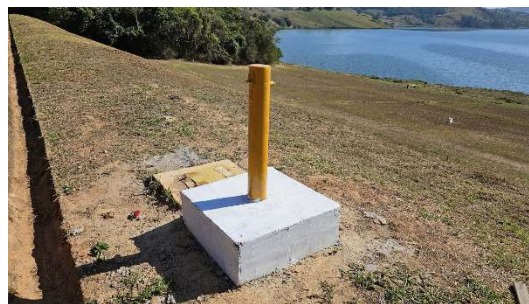
Figura 10 – Novo instrumento instalado e com pintura nova ao lado do instrumento antigo.
