RODRIGO MARQUES DE MELLO

**DANO POTENCIAL ASSOCIADO EM PEQUENAS
BARRAGENS: ESTUDO DE CASO NA BARRAGEM DO
LAGAO DO VEREDINHA – DISTRITO FEDERAL.**

DANO POTENCIAL ASSOCIADO EM PEQUENAS BARRAGENS: ESTUDO DE CASO NA BARRAGEM DO LAGAO DO VEREDINHA – DISTRITO FEDERAL.

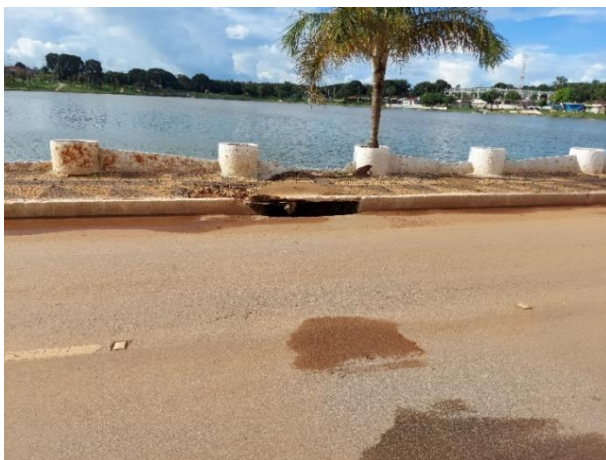
Além da caracterização da barragem, durante a vistoria, foram identificadas ainda as anomalias existentes nas estruturas do barramento. Inicialmente, foi realizada uma vistoria na crista da barragem, onde foram constatadas a presença de água estagnada indicando má drenagem, e problemas no calçamento que podem comprometer a segurança dos pedestres e permitir infiltração de água (Figura 14, 15 e 16). A questão da drenagem da crista da barragem foi considerada de magnitude média e Nível de Perigo “1” (um) e requer atenção do empreendedor (Tabela 3). A magnitude levou em consideração presença significativa de água empoçada nas bocas de lobo instaladas na crista da barragem.

Figura 14. Presença de dano no passeio de pedestres e no meio fio da pista.

Embora tais anomalias não apresentem um risco concreto no momento, são necessárias medidas corretivas para que, no logo prazo, não comprometam a segurança da barragem. Considera-se pertinente que o empreendedor da barragem estude encerrar o uso das bocas de lobo, visto o potencial de aumento de infiltração no maciço da barragem pelas estruturas. Registra-se ainda que os danos encontrados no passeio podem vir se tornar caminhos preferenciais para infiltração de água na barragem. Registra-se ainda outra questão observada na vistoria que é a presença de postes em função de se tratar de uma via pública em área urbana. O normal e correto é que não tivesse tal estrutura na barragem.

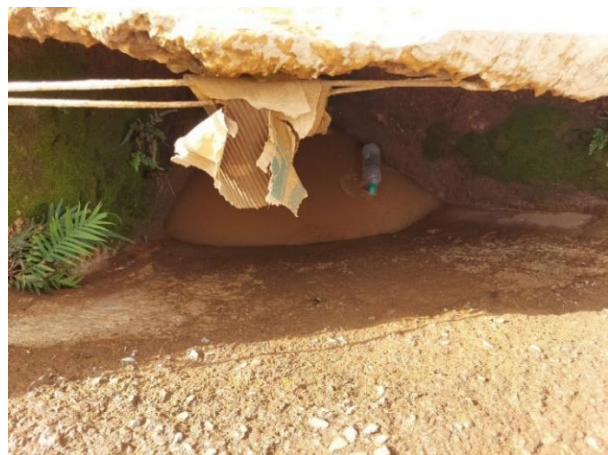
Figura 15. Presença de água empoçada na boca de lobo que compõe a drenagem da via.

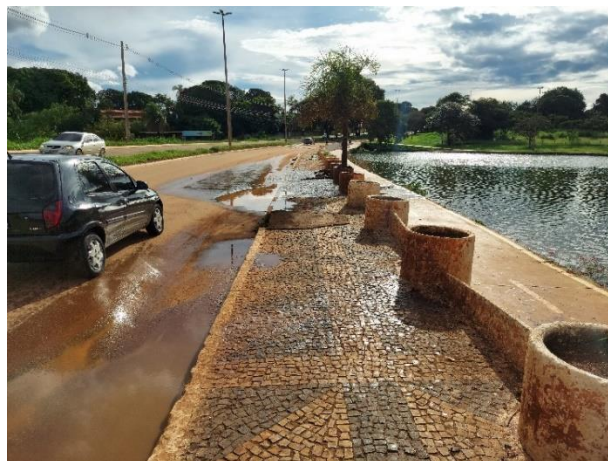
Figura 16. Presença de água empoçada na via.

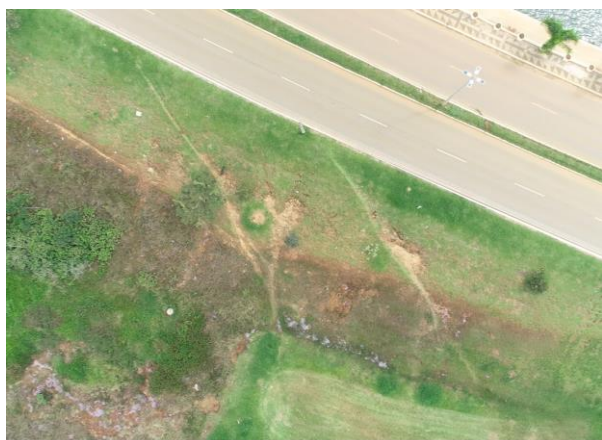
Figura 17. Vista área de surgências de água e processo erosivos decorrentes da formação de caminhos formado por pisoteio de pedestres no local.

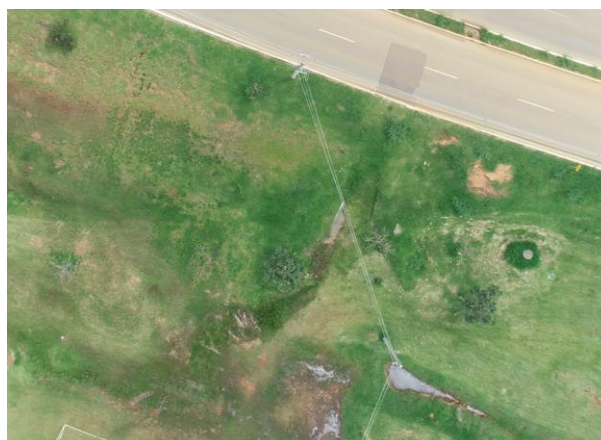
Figura 18. Vista área de surgências de água e, em alguns pontos, presença de água empoçada.

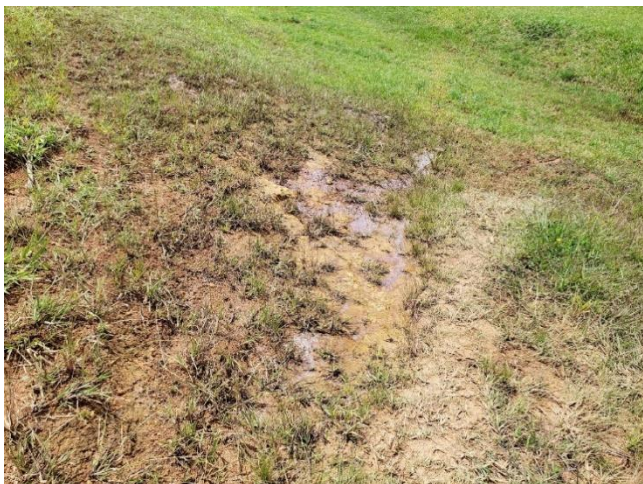
Figura 19. Surgência de água no talude de jusante.

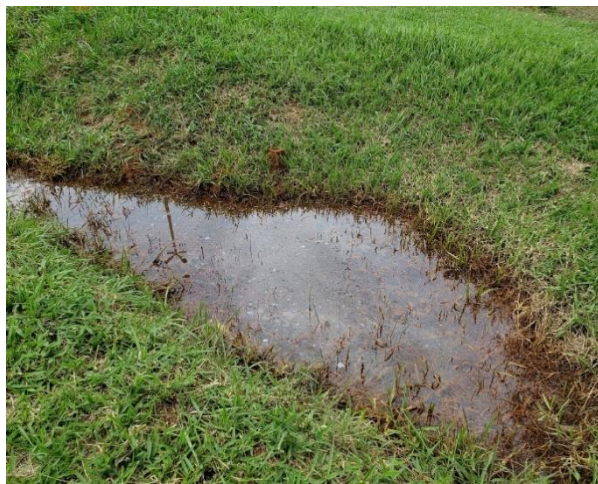
Figura 20. Água empoçada no talude de jusante.

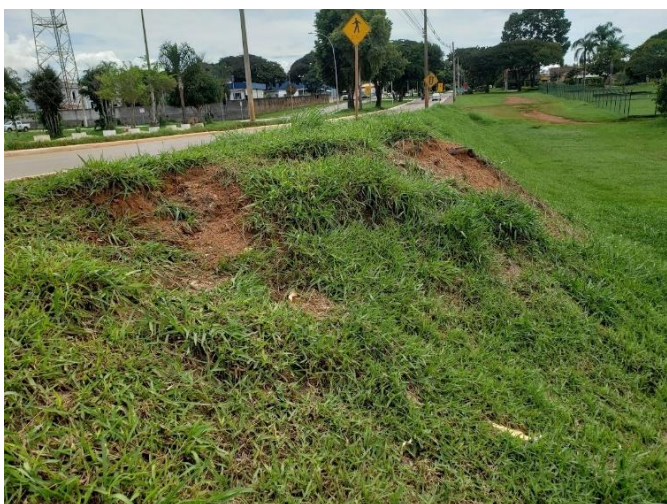
Figura 21. Presença de processos erosivos com falha no revestimento de grama.

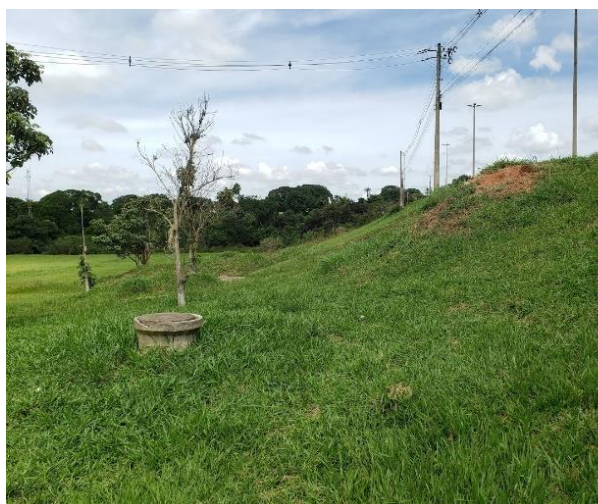
Uma outra questão identificada durante a vistoria e que também foi considerada uma anomalia, diz respeito a presença de rede de esgoto passando em paralelo a crista da barragem, em parte no pé da barragem e em parte no talude de jusante. A rede de esgoto pode representar mais uma fonte de água para infiltração no maciço da estrutura (Figura 22).

Figura 22. Rede de esgoto passando no pé da barragem.

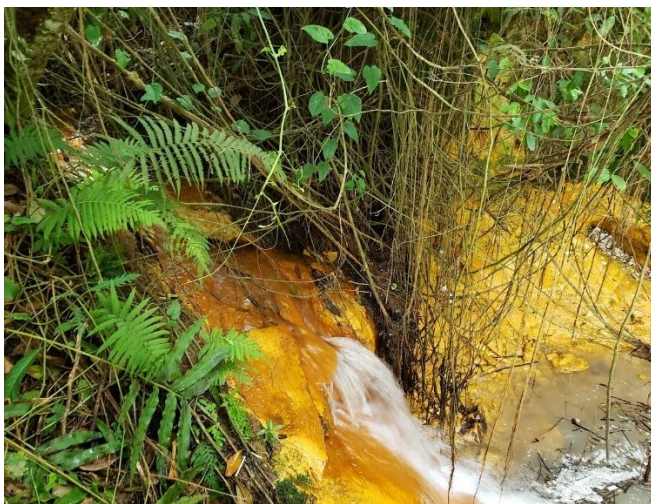
Figura 23. Vista da passagem de água que vem da área de mata no pé da barragem.

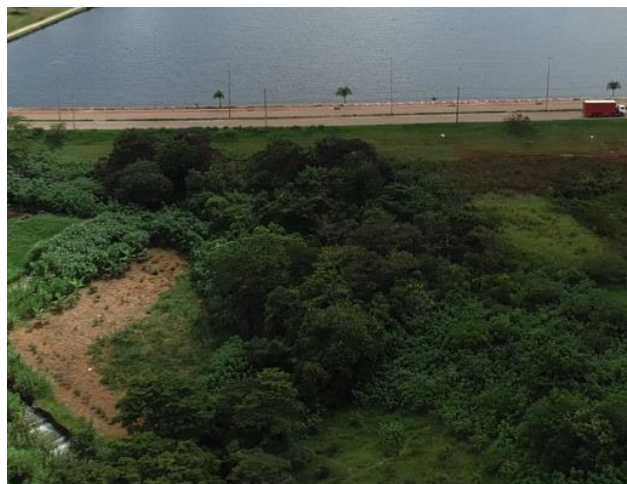
No que diz respeito ao pé da barragem e na área a jusante próximo, registra-se que foi identificada uma significativa presença de vegetação de grande porte, que dificultou uma vistoria mais acurada na região. Além disso, nessa área de mata há uma passagem significativa de água e não foi possível identificar a fonte. Tais anomalias foram classificadas como magnitude média e nível de perigo NP – 1 (atenção). Essa classificação levou em consideração o fato de que o volume de água identificado era alto, indicando não se tratar de drenagem da barragem, mas estava límpida, não indicando presença de sedimentos da barragem.

Figura 24. Presença de vegetação de grande porte no pé da barragem.

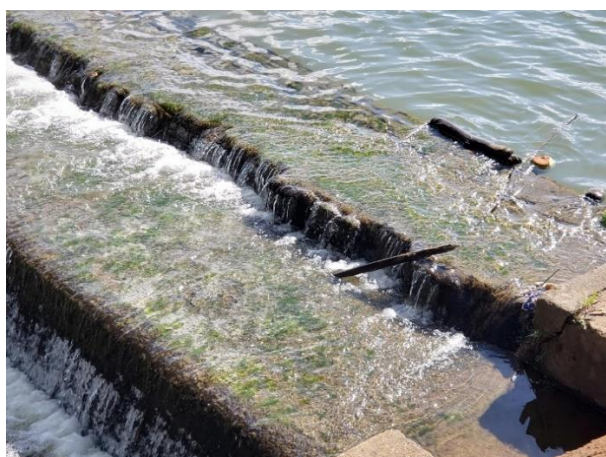
O vertedouro é do tipo de soleira livre e apresenta pequena degradação do concreto, considerada insignificante (Figura 25). Em seguida, a água chega à bacia de amortecimento e segue por dois sistemas de bueiros, compostos por manilhas de concreto. Os danos no bueiro foram classificados como médio e nível de perigo NP – 2, requerendo alerta dos empreendedores. As anomalias nos bueiros são especialmente preocupantes, considerando que os bueiros estão localizados sob a via LW1, com alto tráfego de veículos (Figura 34). Um colapso dessas estruturas poderia resultar em aumento abrupto do nível de água na barragem e eventual galgamento, principalmente, em função do reservatório da barragem servir de amortecimento da drenagem pluvial da cidade de Brazlândia.

Figura 25. Vista do vertedouro em soleira livre e das anomalias identificadas.

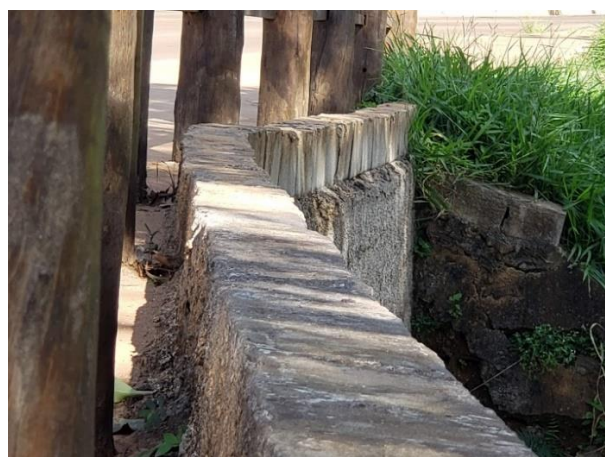
Figura 26. Presença de recalque na estrutura sobre o primeiro bueiro.

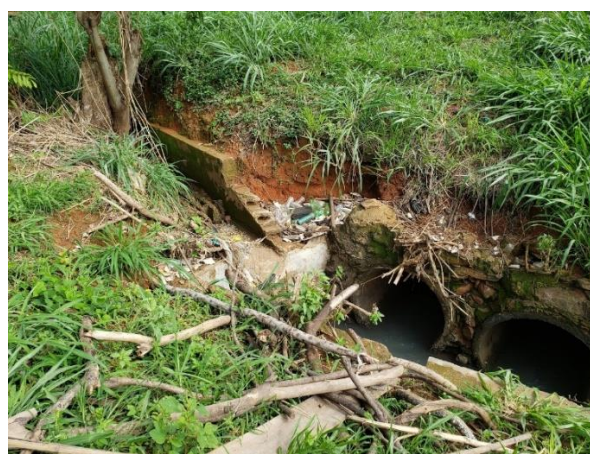
Figura 28. Mais danos na estrutura do bueiro do extravasor.

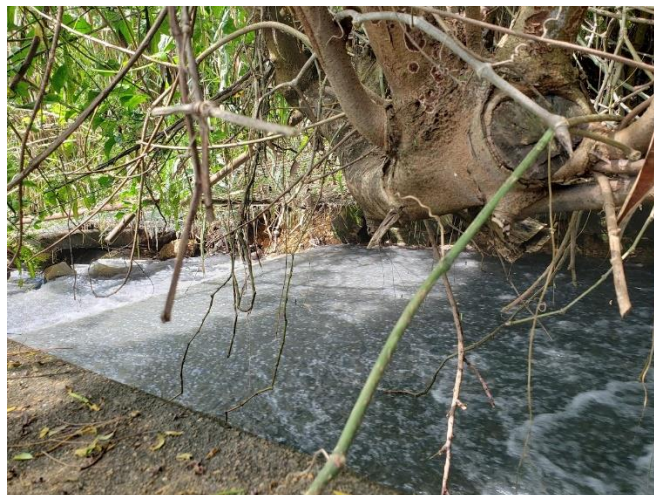
Os bueiros conduzem a água até o canal de restituição, em concreto, do tipo retangular com fundo em degraus e ressalto hidráulico ao final da estrutura para dissipação da energia. Acrescentamos que consta anomalia no ressalto hidráulico considerada de magnitude média e nível de perigo NP – 2 (alerta), pois a má dissipação de energia no local tem intensificado o processo erosivo no lançamento da água para corpo hídrico (Figura 32). Tal estrutura apresenta também diversas anomalias, tais como degradação das paredes do canal, com fuga d'água e processo erosivo; danos no ressalto hidráulico e formação de processo erosivo no córrego (Figuras 30 e 31).

Figura 30. Presença de danos no canal de restituição.

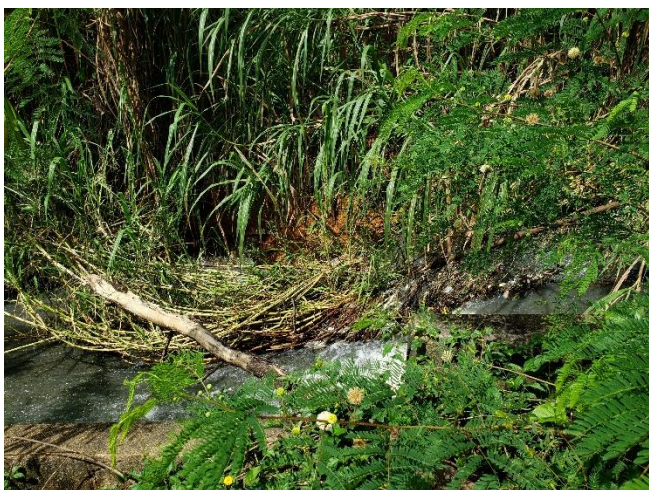
Figura 31. Presença de anomalias no canal de restituição, com bastante presença de vegetação, dano severo na parede direita do canal, todo em concreto.

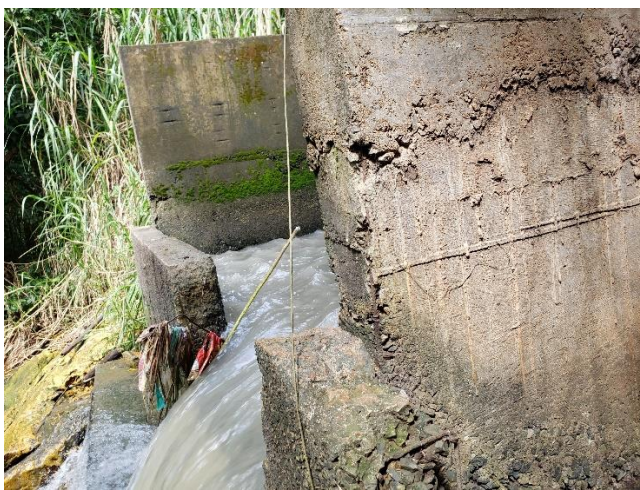
Figura 32. Presença de anomalia com dano no ressalto ao final do canal.

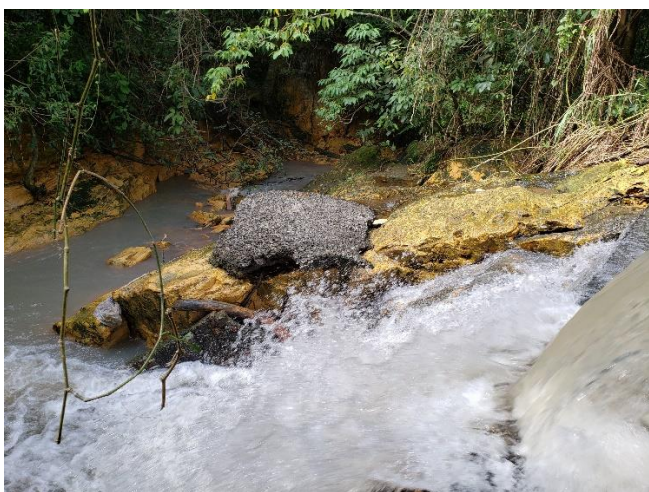
Figura 33. Presença de formação de processo erosivo logo após o canal, no retorno de água ao córrego.

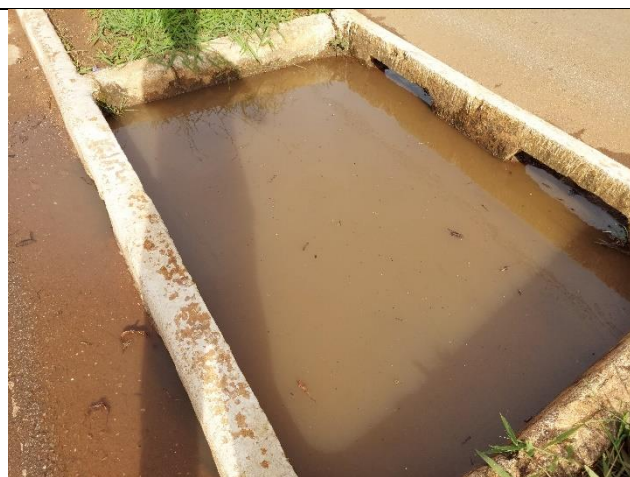
Figura 41. Vista de água acumulada na rede de drenagem da via e da crista do barramento.

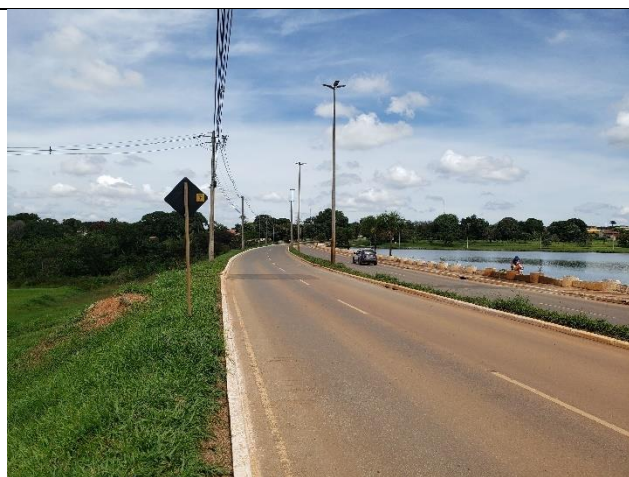
Figura 42. Vista da crista da barragem e de um ponto com formação erosiva no talude de jusante. Presença de pedestre e veículo passando sobre a crista.

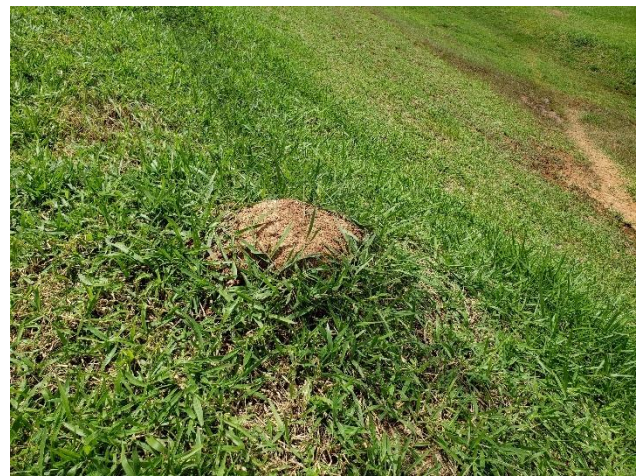
Figura 46. Vista de formigueiro no talude de jusante.

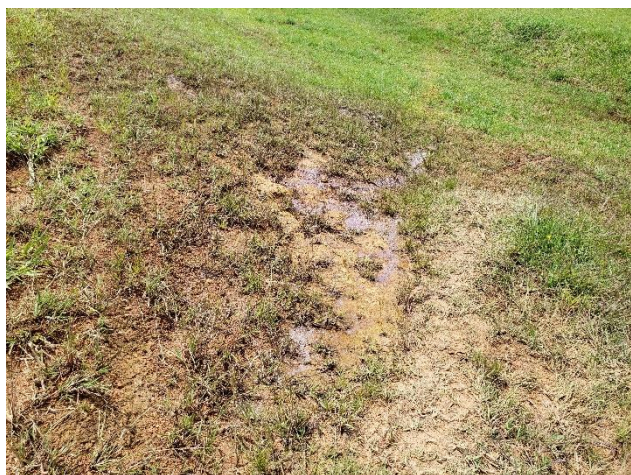
Comentários:															
1. Presença de árvores e arbustos no talude de jusante e no pé da barragem, que requer atenção. Além disso, foi constatado surgência de água no talude de jusante e no pé da barragem.

Figura 47. Vista de surgência de água no talude de jusante.

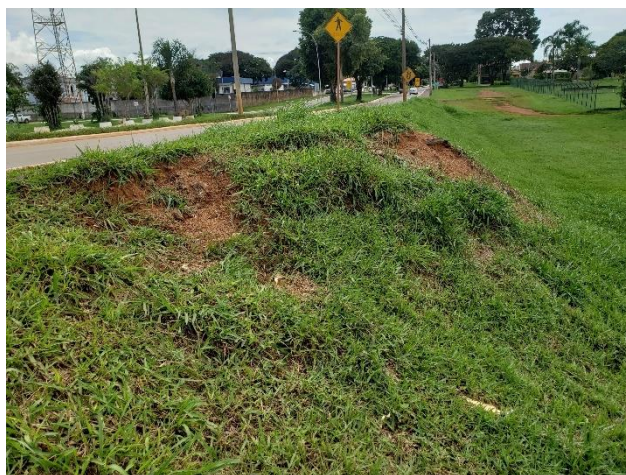
Figura 48. Vista de formação de processo erosivo com afundamentos no talude de jusante.

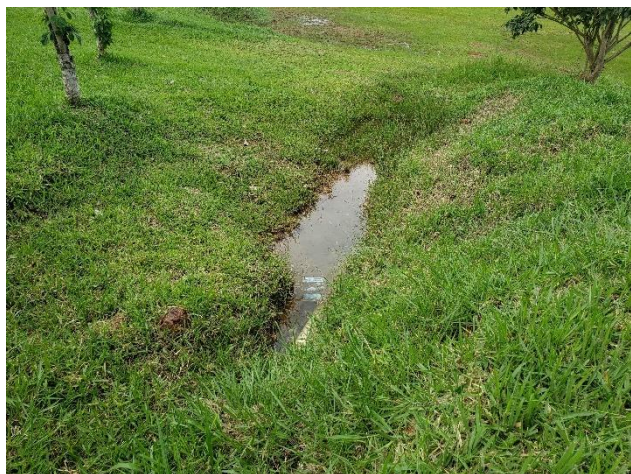
Figura 49. Vista de uma tubulação que sai do maciço da barragem com acúmulo de água.

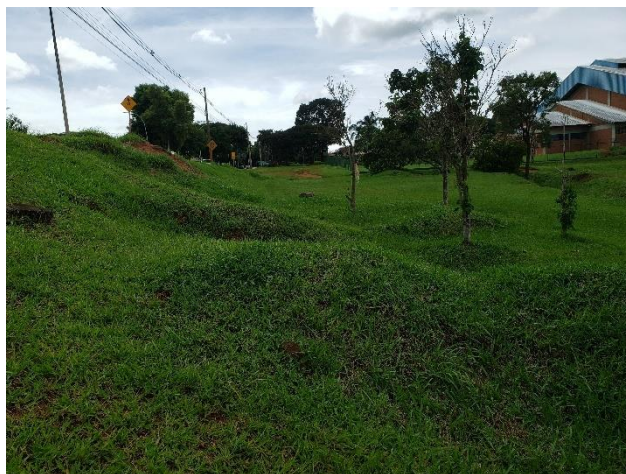
Figura 50. Vista de afundamentos no talude de jusante.

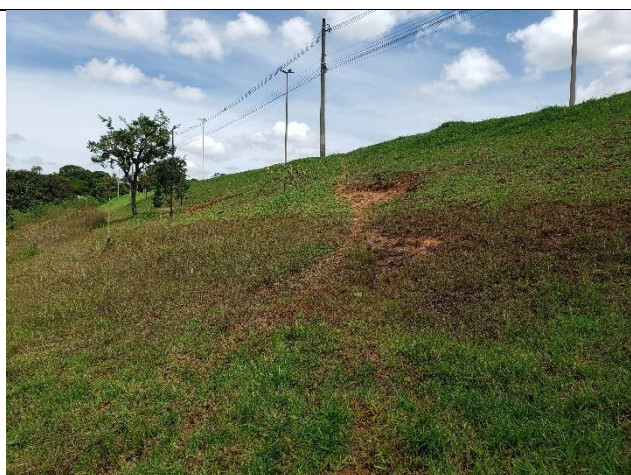
Figura 51. Vista de processo erosivo no talude de jusante com surgência de água.

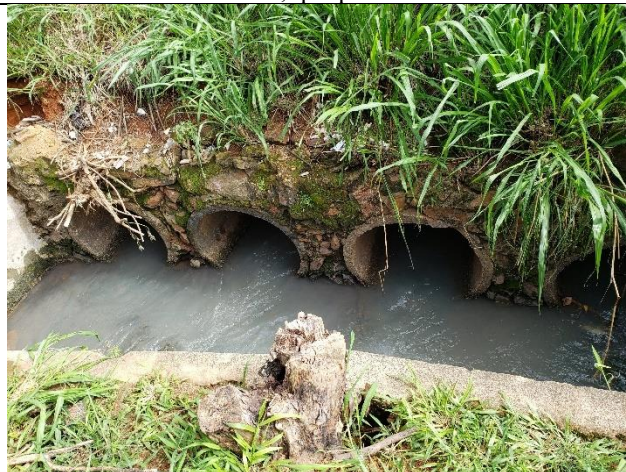
4. Foram observadas presença de rachaduras importantes na estrutura do bueiro, que passa sob a via LW1.

Figura 53. Vista da segunda estrutura de bueiro com bastante dano estrutural, rachadura.

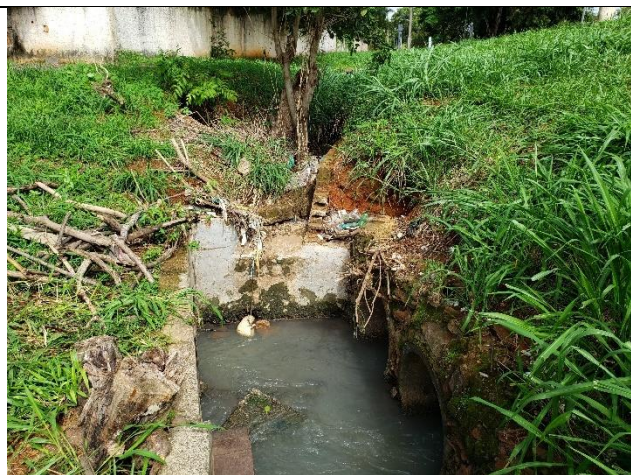
Figura 54. Pequena Bacia formada entre as duas estruturas de bueiro, sendo possível ver presença de lixo e entulho e danos estruturais.

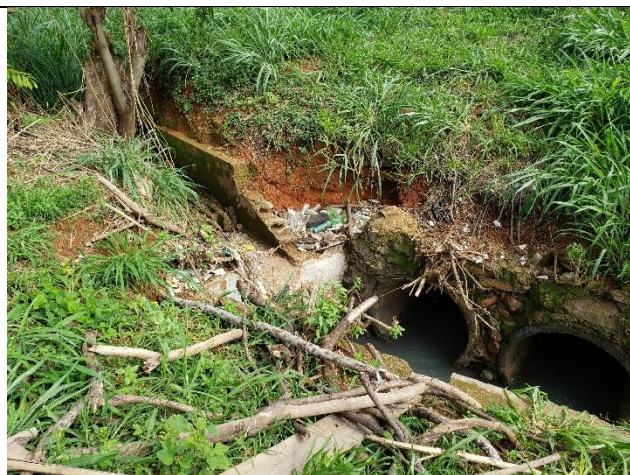
Figura 55. Vista da segunda estrutura de bueiro com bastante dano estrutura.

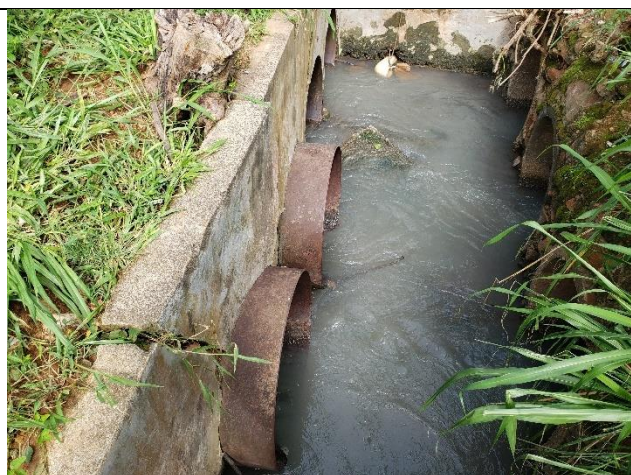
Figura 56. Vista da segunda estrutura de bueiro com dano estrutural significativo.

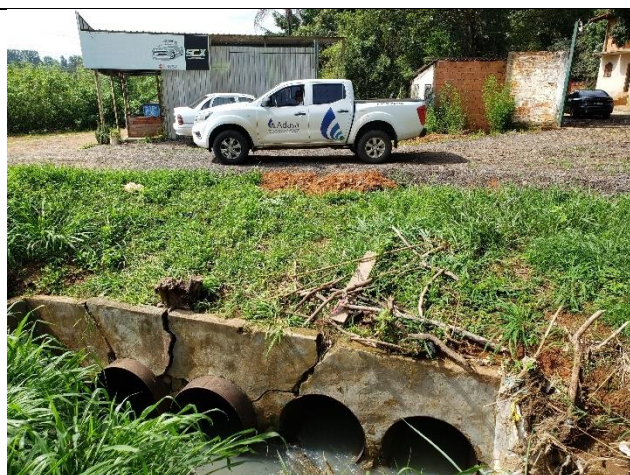
Figura 57. Vista do carro da agência sobre a pequena estrada de terra sobre a segunda, sendo possível constatar significativo dano estrutural na estrutura do bueiro.

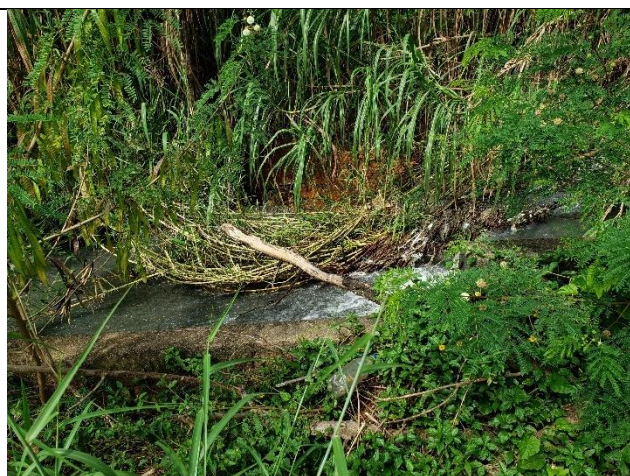
Figura 59. Danos nos muros laterais no canal de restituição.

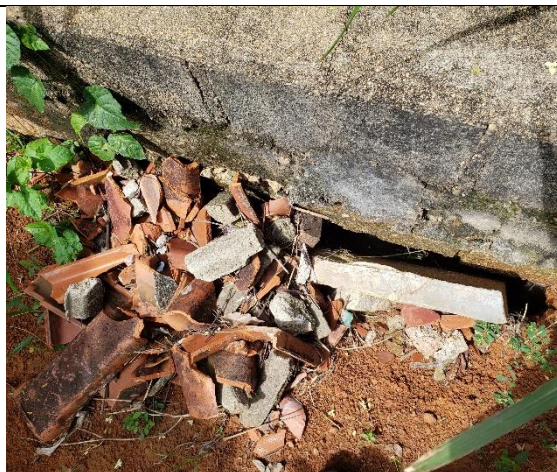
Figura 61. Vista de dano estrutura no muro do canal de restituição.

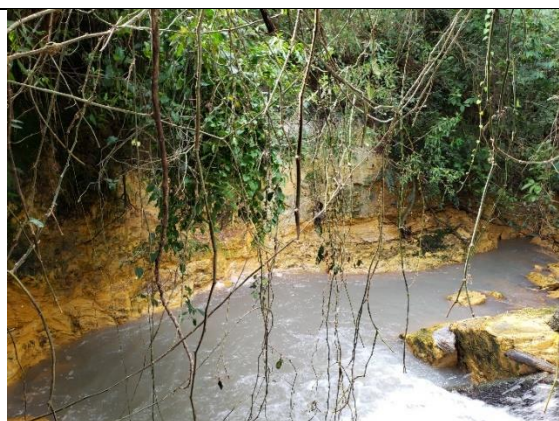
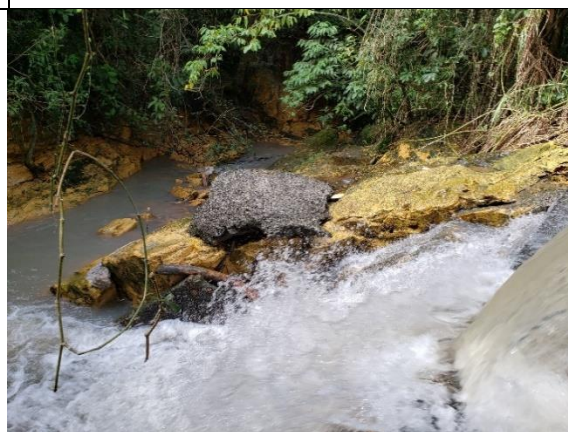
Figura 62. Presença de processo erosivo na descarga da água o corpo hídrico.

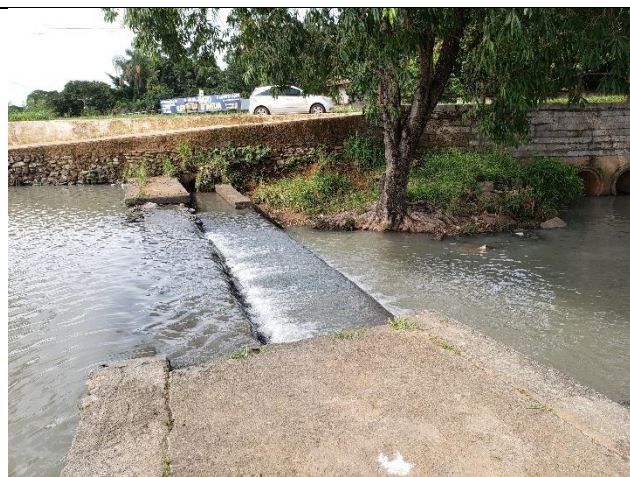
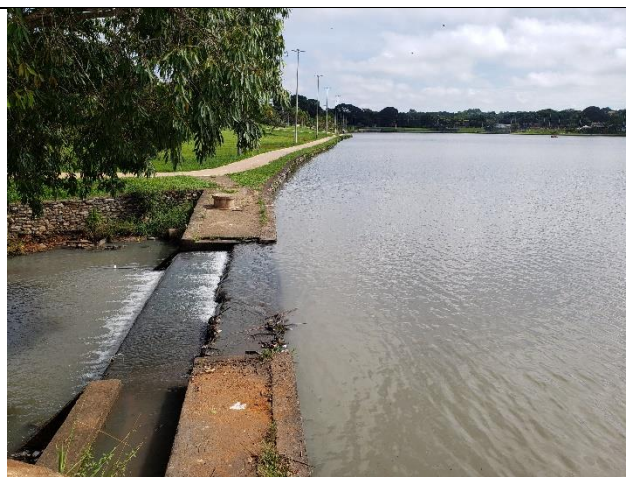
Comentários: Vertedor em soleira livre em sistema de degrau, sendo que foi identificado anomalias do tipo desgaste do concreto no primeiro degrau.

Figura 64. Vista do vertedor com sinais de desgaste concreto.

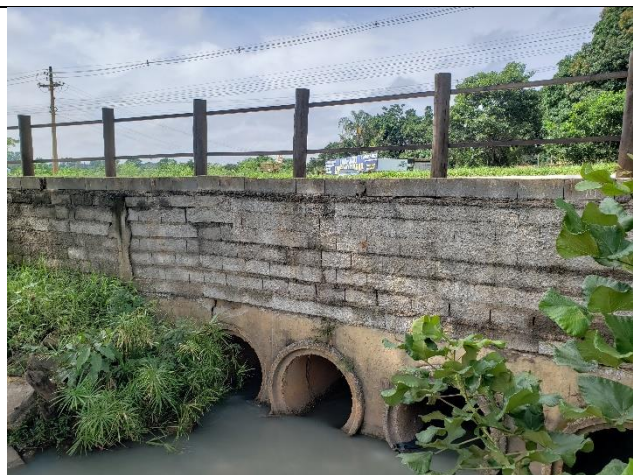
Figura 68. Vista da estrutura do bueiro com rachadura logo acima da primeira e segunda manilhas; a esquerda há um deslocamento da estrutura.
