# Bacia do Rio Doce

Rompimento da Barragem em Mariana/MG

**CONJUNTURA**  
**dos RECURSOS HÍDRICOS**  
**no BRASIL**  
**INFORME**  
**2015**

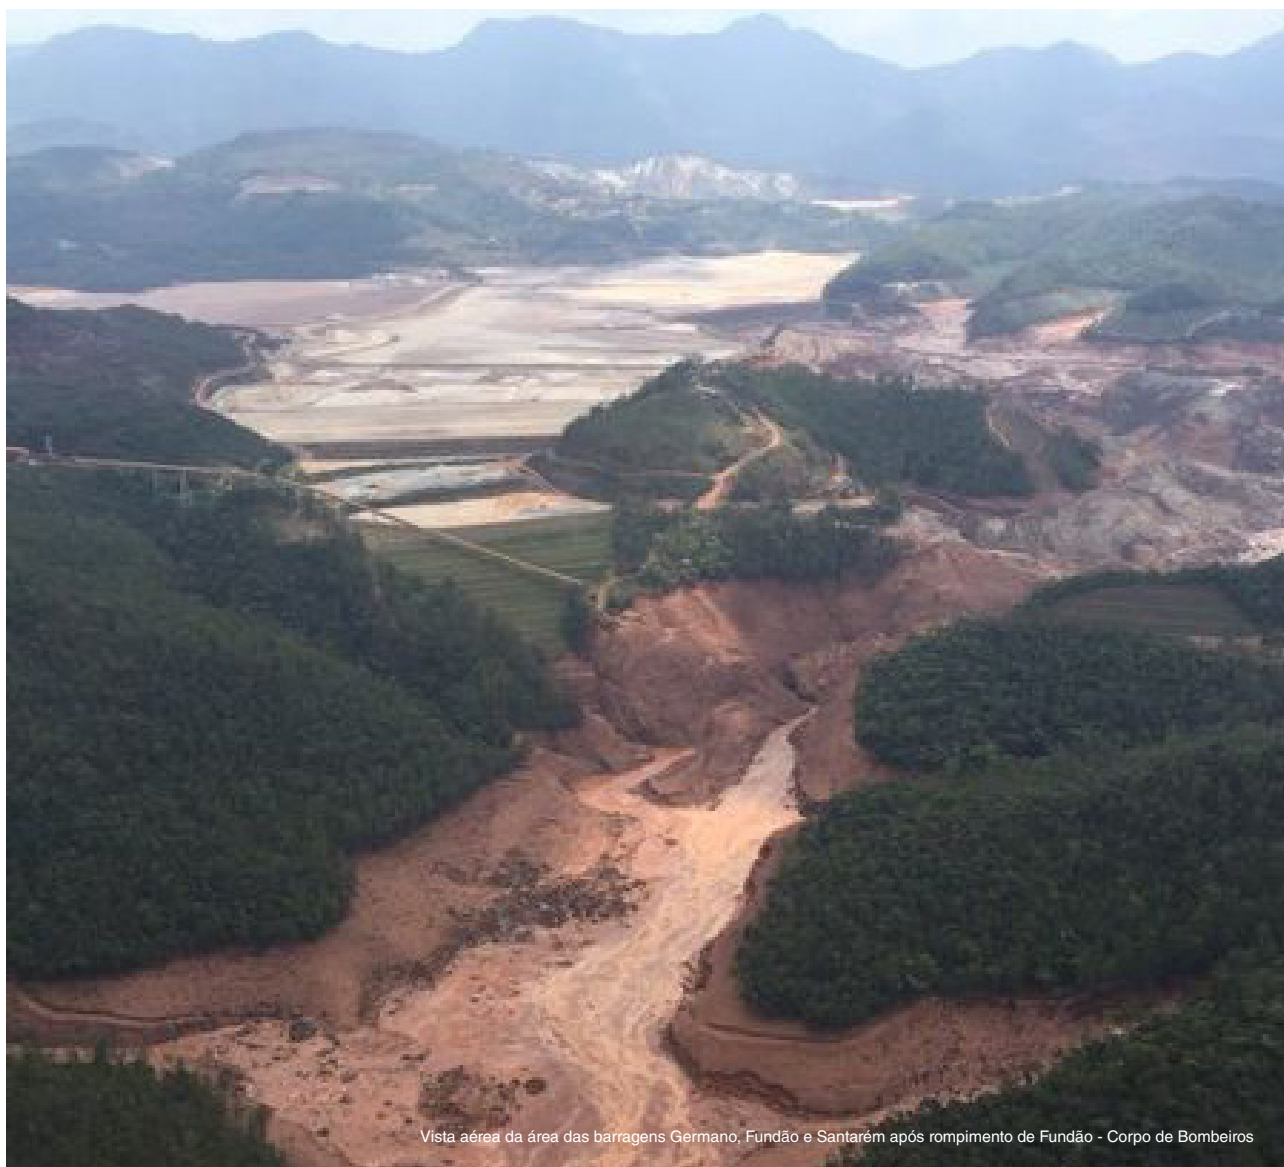
Vista aérea da área das barragens Germano, Fundão e Santarém após rompimento de Fundão - Corpo de Bombeiros

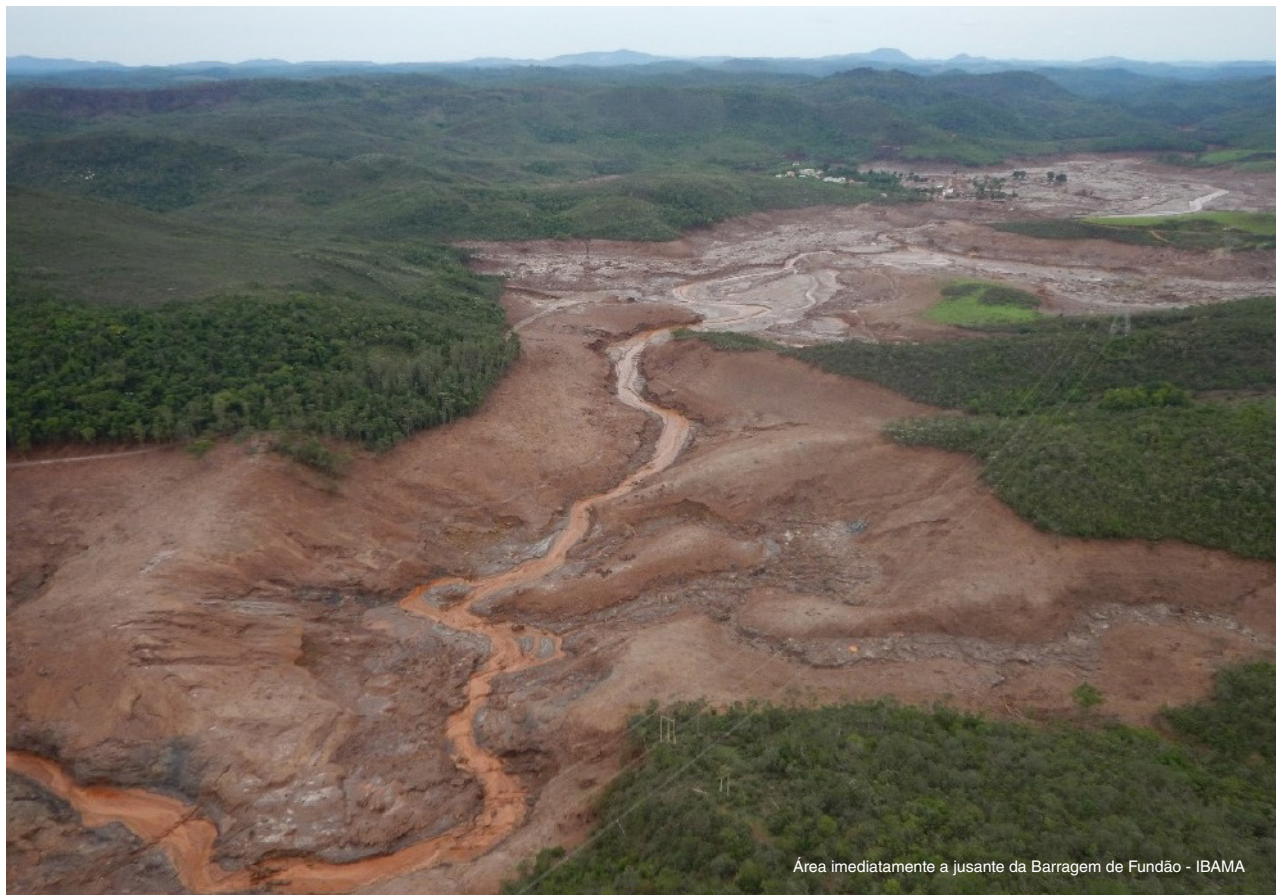
Área imediatamente a jusante da Barragem de Fundão - IBAMA

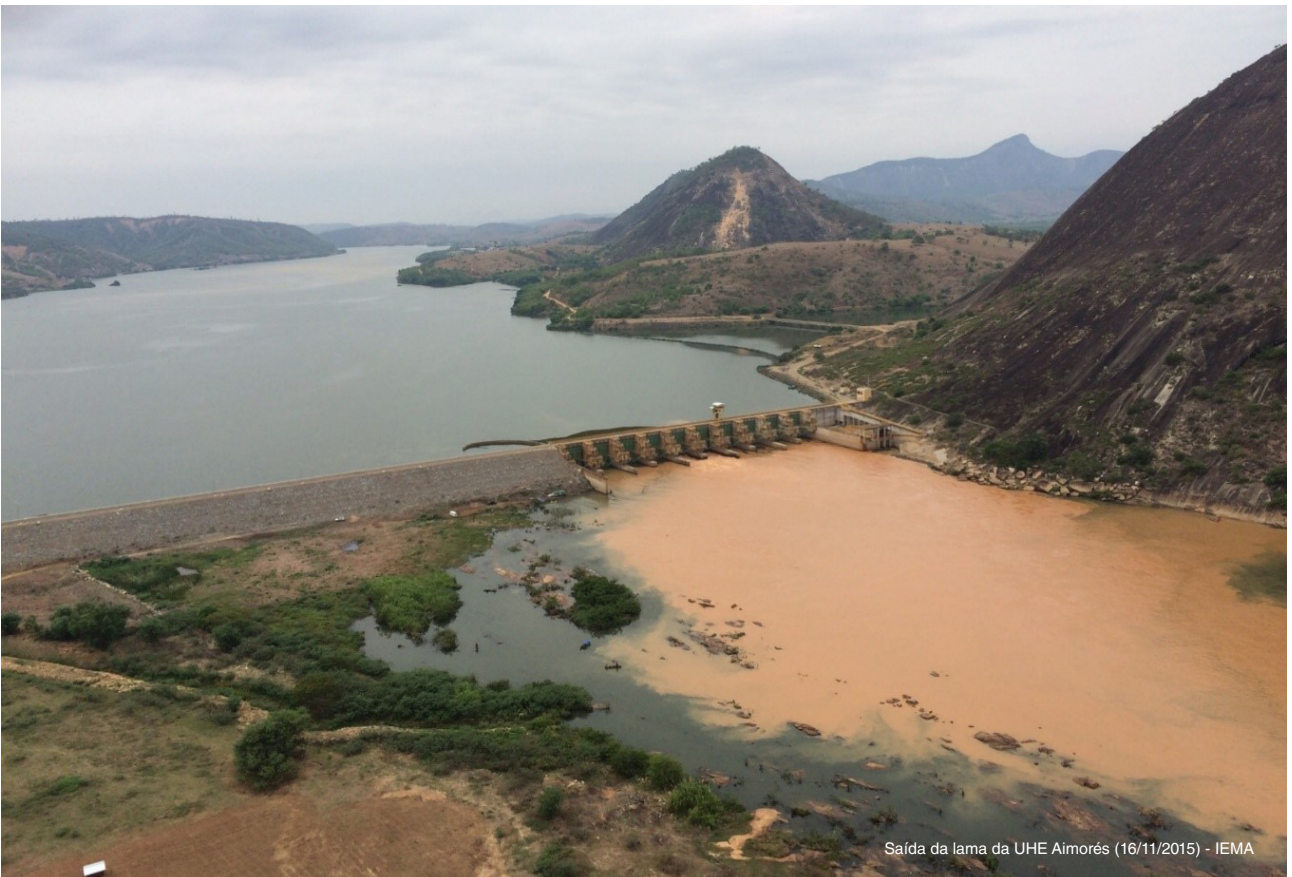
Saída da lama da UHE Aimorés (16/11/2015) - IEMA

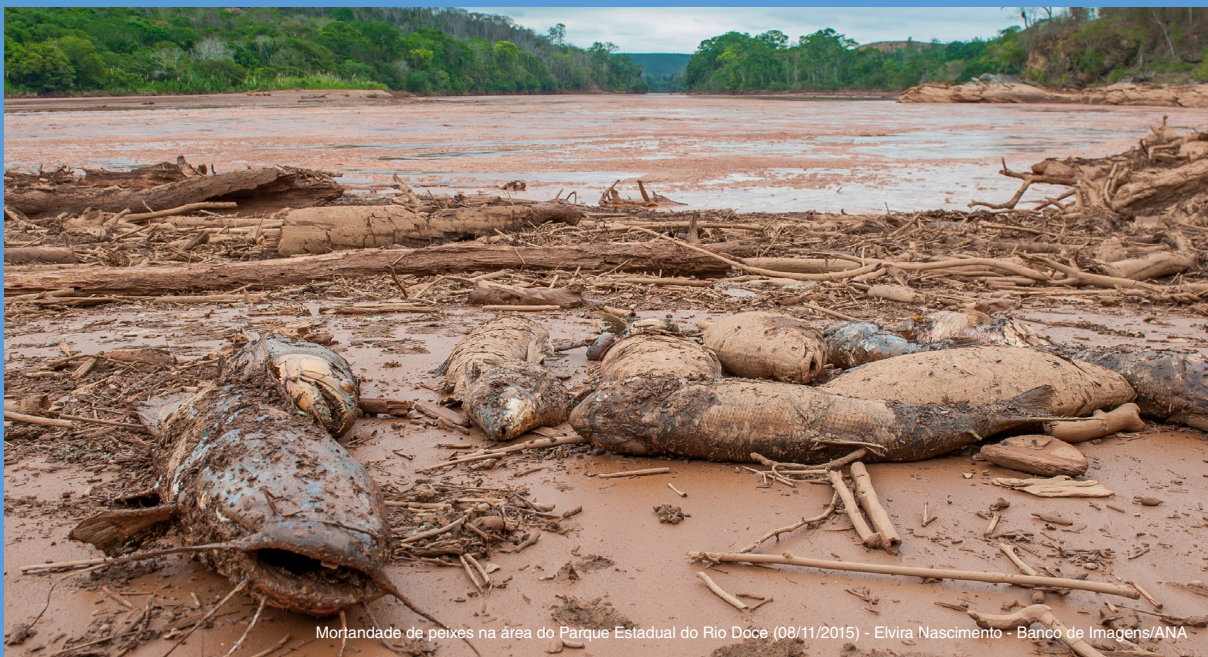
Mortandade de peixes na área do Parque Estadual do Rio Doce (08/11/2015) - Elvira Nascimento - Banco de Imagens/ANA
