UNIVERSIDADE FEDERAL DE ITAJUBÁ – CAMPUS ITABIRA
MESTRADO PROFISSIONAL EM GESTÃO E REGULAÇÃO DE RECURSOS
HÍDRICOS – PROFÁGUA

A CONTAMINAÇÃO DA ÁGUA SUBTERRÂNEA NO ATERRO
SANITÁRIO DO MUNICÍPIO DE ITABIRA (MG): Estudo de Caso

Dissertação apresentada ao Programa de Pós-Graduação Mestrado Profissional em Rede Nacional em Gestão e Regulação de Recursos Hídricos (PROFÁGUA), da Universidade Federal de Itajubá *Campus* de Itabira (UNIFEI) como requisito parcial para a obtenção do título de Mestre em Rede Nacional em Gestão e Regulação de Recursos Hídricos.

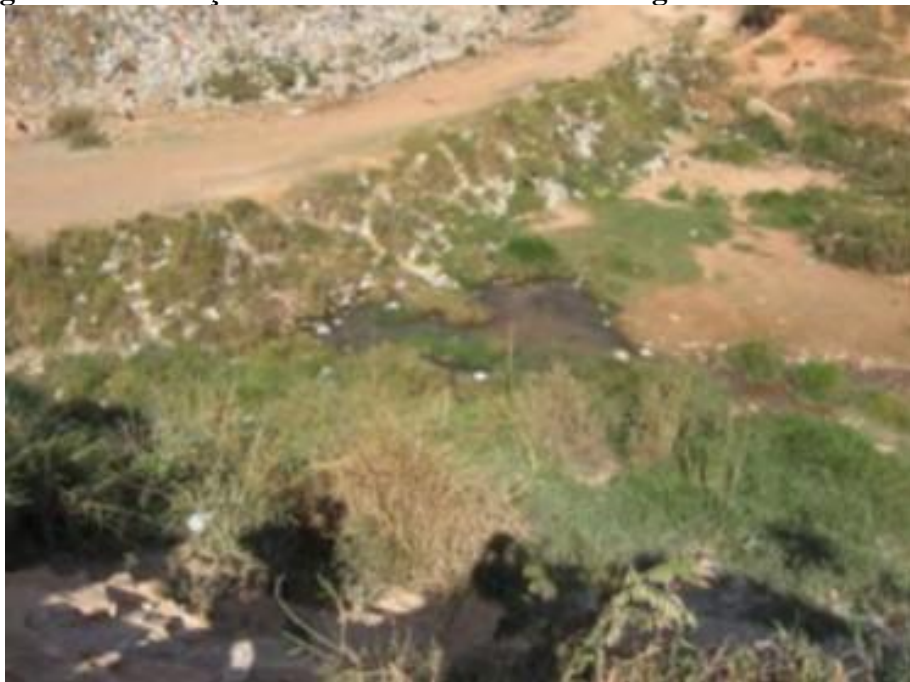
Figura 18 – Situação anterior do sistema de drenagem da área do aterro

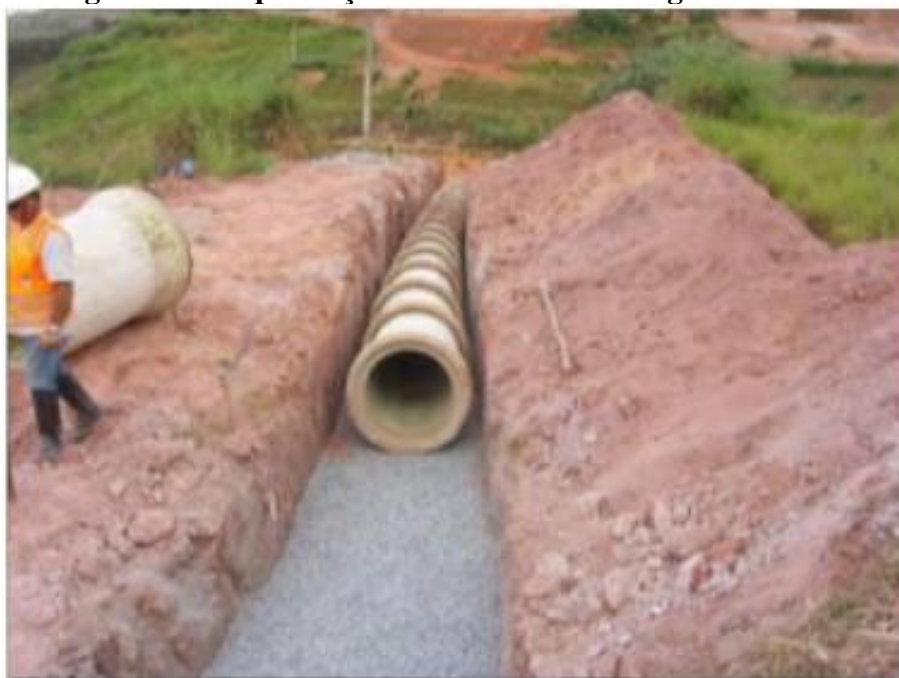
Figura 19 - Implantação do sistema de drenagem do aterro

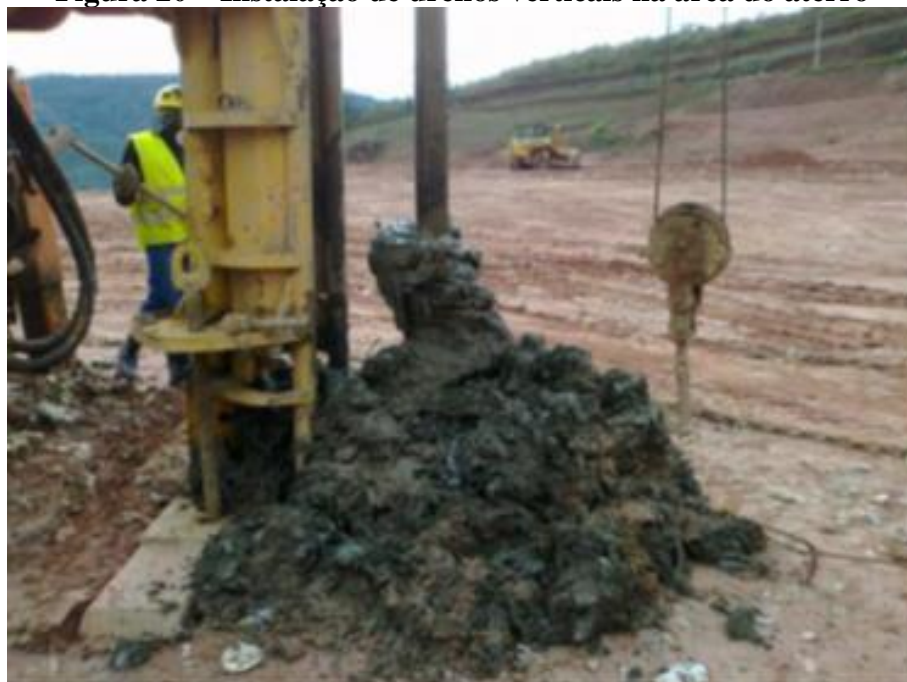
Figura 20 – Instalação de drenos verticais na área do aterro

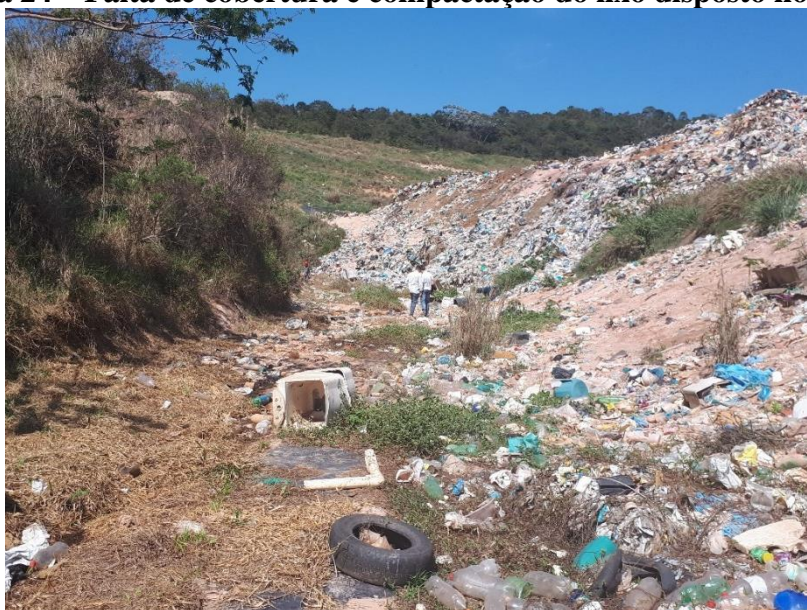
Figura 24 – Falta de cobertura e compactação do lixo disposto no aterro

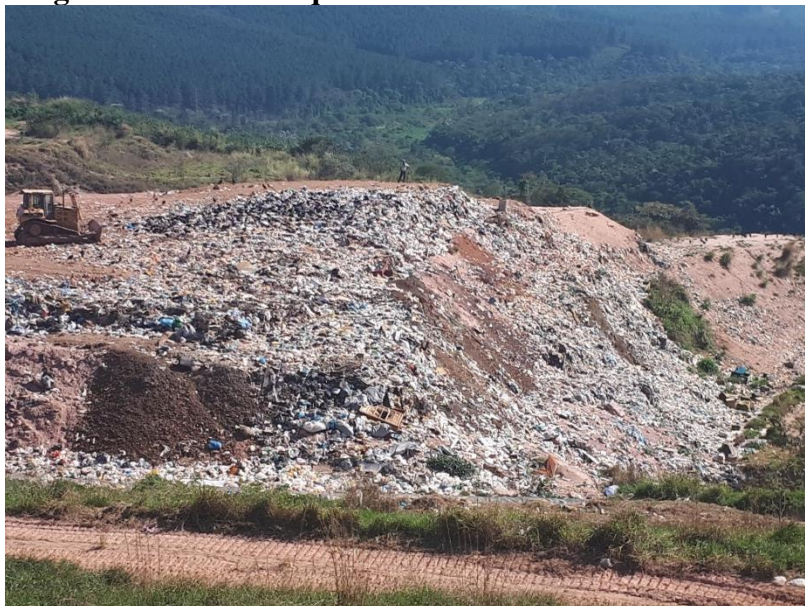
Figura 25 – Grande quantidade de resíduos a céu aberto

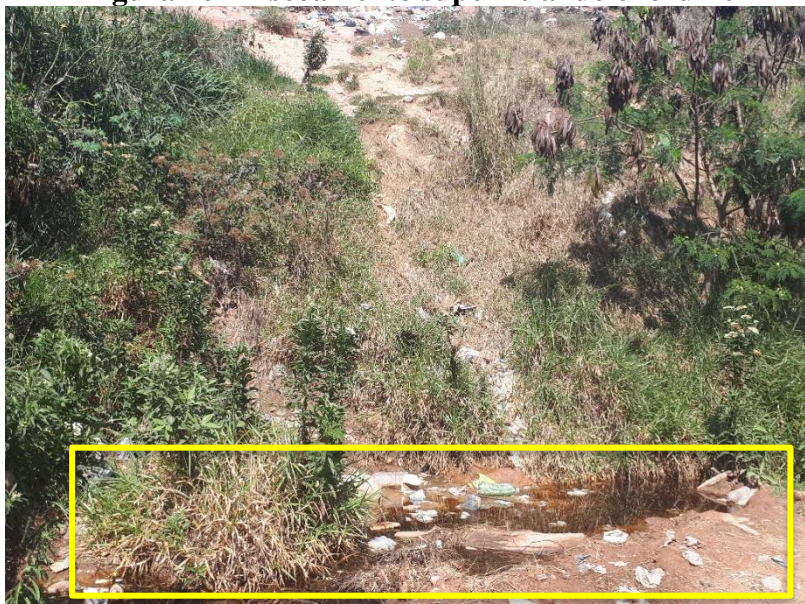
A Figura 26 demonstra uma situação em que o escoamento superficial dos efluentes líquidos (chorume) está fora dos limites de impermeabilização e da drenagem de base da unidade de aterragem, portanto, por sobre o solo natural sem nenhum tipo de proteção.

Figura 26 – Escoamento superficial do chorume

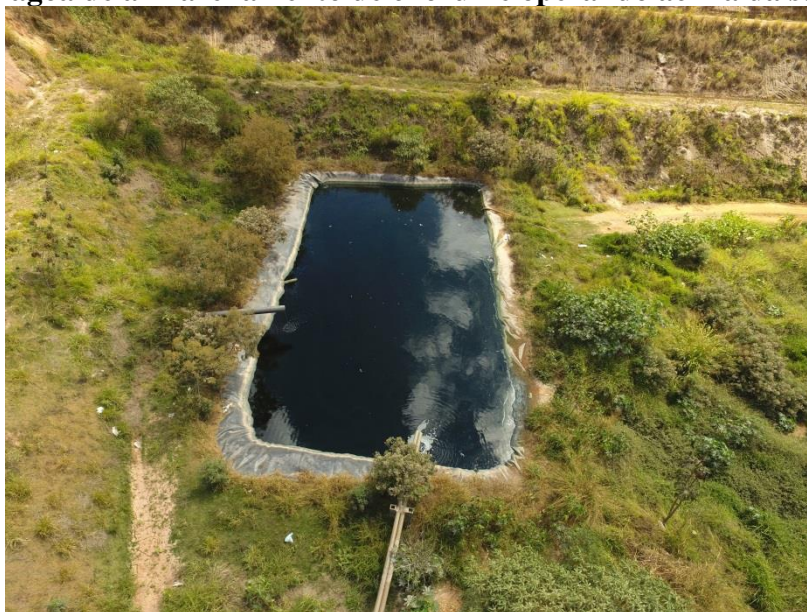
Figura 27 – Lagoa de armazenamento de chorume operando acima da sua capacidade

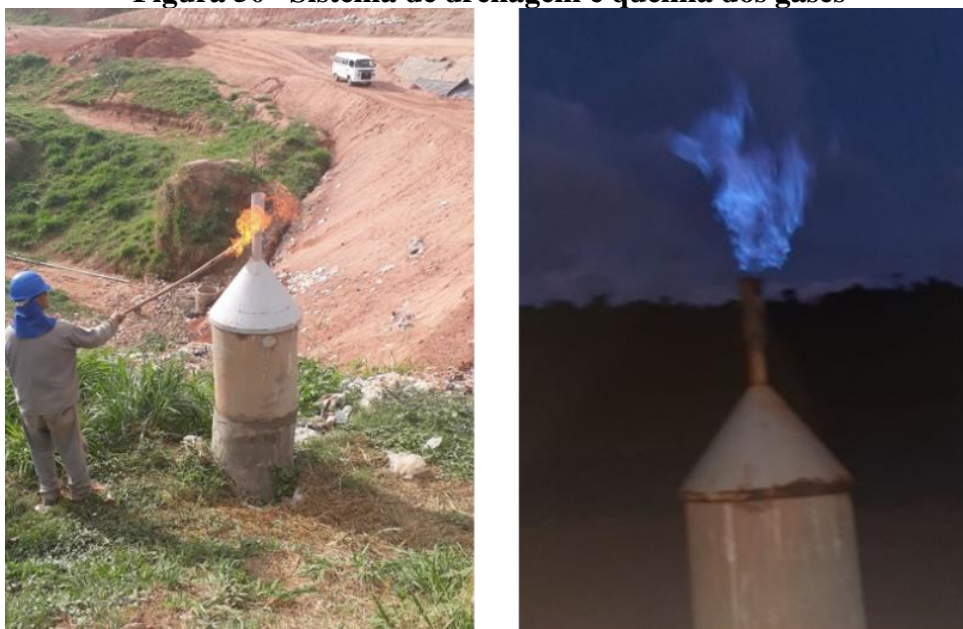
Figura 50– Sistema de drenagem e queima dos gases
