**PROPOSTA DE PROCEDIMENTO TÉCNICO DE REFERÊNCIA  
PARA DESCOMISSIONAMENTO E DESCARACTERIZAÇÃO DE  
BARRAGENS DE USOS MÚLTIPLOS: ESTUDO DE CASO NO  
ESTADO DO RIO GRANDE DO SUL.**

Artigo Científico apresentado ao Curso de Especialização em  
Segurança de Barragens; Programa de Pós-Graduação em  
09/05/2024; Escola Politécnica; Universidade Federal da Bahia,  
como requisito parcial para obtenção do grau de Especialista.

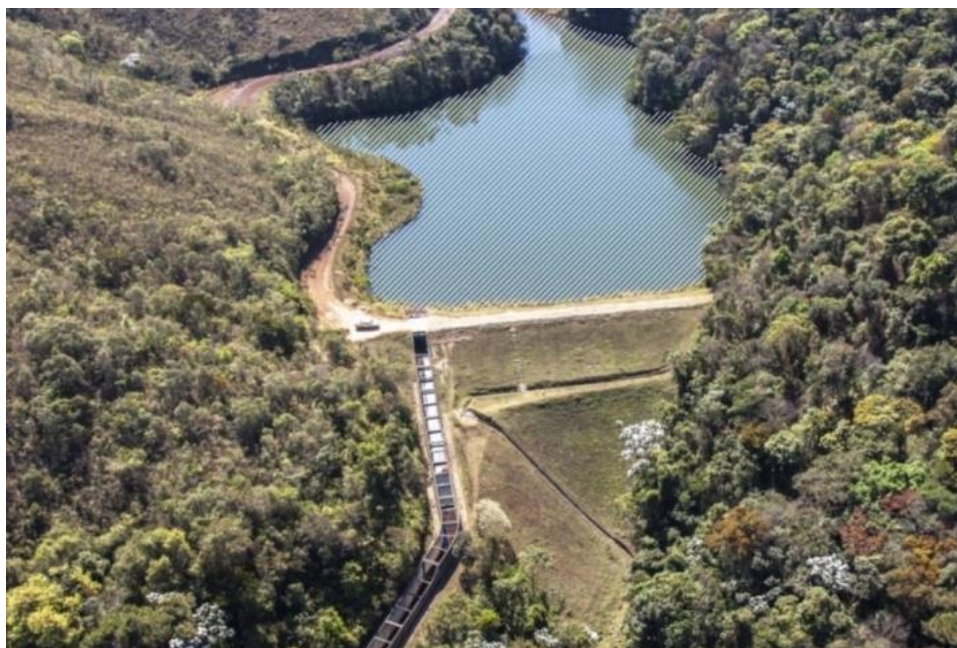
**Figura 1:** Barragem 8B - Vale - Antes da descaracterização

De Paula, (2021) traz como exemplo fotografias da barragem denominada “8B” da mina de Águas Claras, pertencente à Vale, no município mineiro de Nova Lima, antes e após o processo de descaracterização apresentadas nas Figuras 1 e 2 respectivamente.

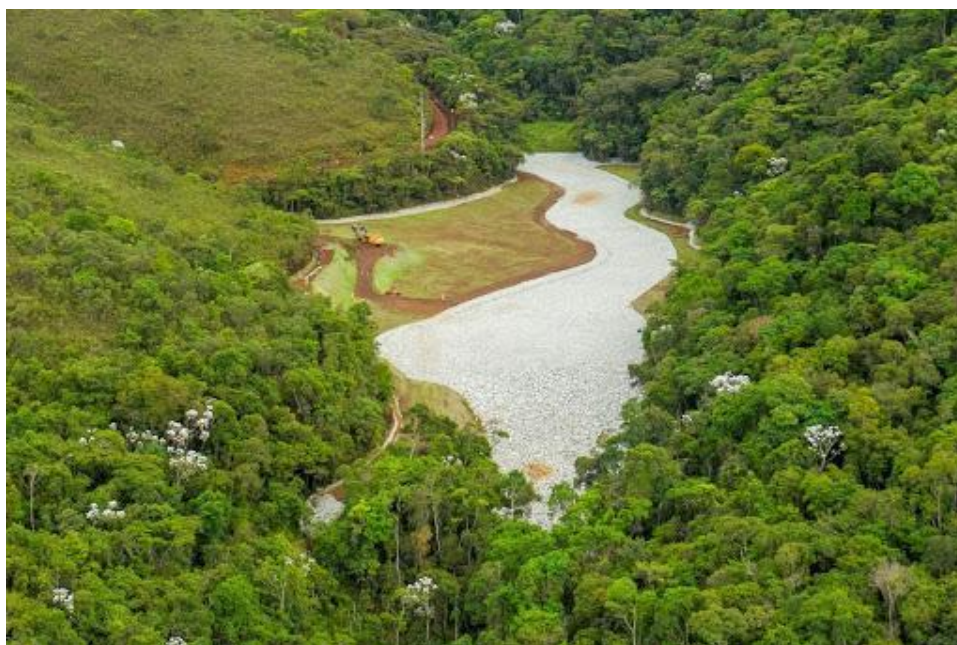
**Figura 2:** Barragem 8B - Vale - Depois da descaracterização

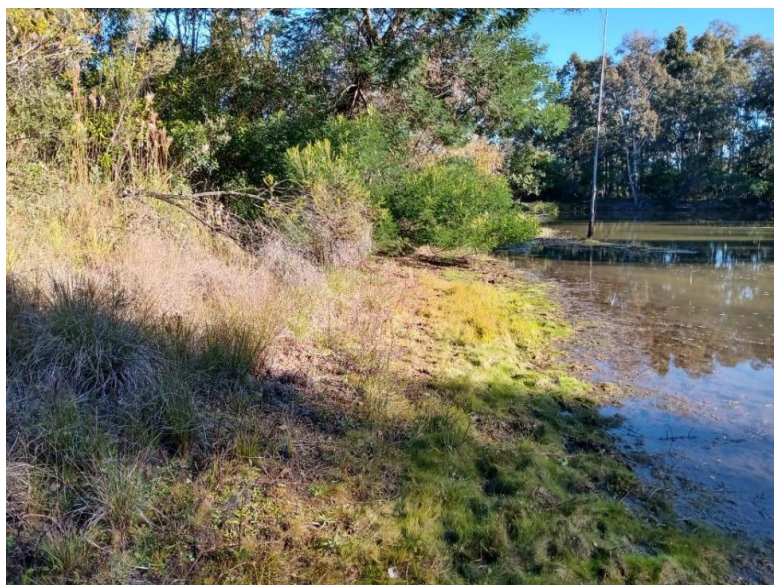
**Figura 4:** Talude de montante barragem do empreendimento “A”

Para a barragem em questão, não foi realizado o cadastro no SIOUT pois ela já possuía portaria de outorga anterior a implementação do cadastro na plataforma. No projeto houve a apresentação da matriz de classificação quanto ao DPA e CRI, utilizando como base relatório de vistoria realizada pelo DRHS, chegando à conclusão de não classificação na PNSB. Além disso, foi contextualizada a atual situação da área ocupada pela barragem, justificando o descomissionamento estrutura. A barragem está sendo descomissionada devido ao encerramento das atividades de mineração no local. A Figura 4 apresenta a situação da barragem na época da apresentação do projeto. Segundo o empreendedor, o reservatório nunca foi completamente enchido, por isso a pequena profundidade de lâmina d’água.

Nesta barragem foi realizado somente o processo de descomissionamento, sem realização de obras de descaracterização. Após a apresentação do projeto, o DRHS emitiu parecer indicando ao empreendedor que realizasse o cadastro e outorga da barragem com a finalidade de harmonia paisagística. Junto com a anotação de responsabilidade técnica – ART, foi apresentado levantamento topográfico, mostrando o perfil da seção central da barragem bem como foram descritas, de maneira bem simplificada, as medidas de recuperação ambiental da área remanescente referentes ao manejo e a proteção do solo, dos recursos hídricos, a estabilidade geotécnica e a recomposição da cobertura vegetal.

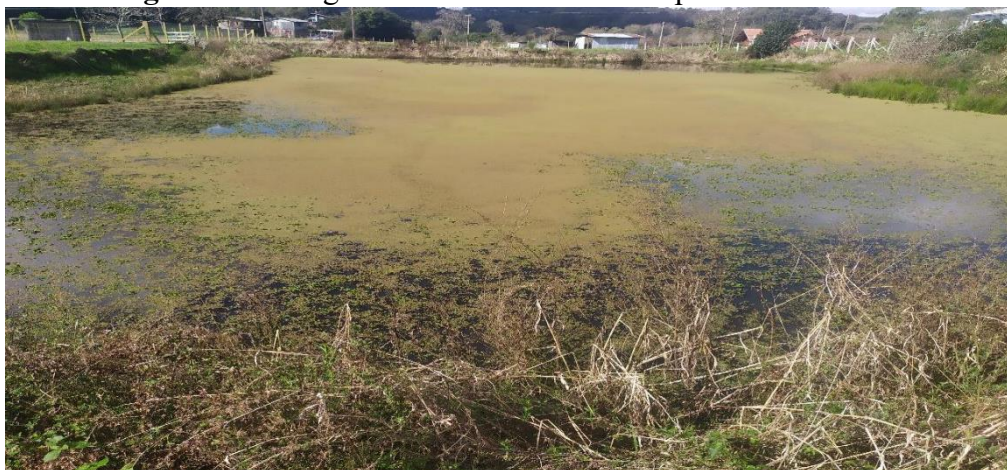
**Figura 5:** Vista geral do reservatório do empreendimento “B”

Se trata de açude escavado com projeto de aterro para sua descaracterização sem o cadastro realizado no SIOUT. Neste caso não foi apresentada matriz de classificação, porém, conforme projeto e plantas anexadas, apresenta baixo risco por se tratar de um açude de pequenas dimensões e profundidade. Foi realizada contextualização da atual situação da área ocupada pela barragem, justificando o descomissionamento da estrutura devido à falta de uso e o desejo do empreendedor de melhor aproveitamento da área. Além disso, as margens do reservatório apresentam pequeno processo erosivo e, segundo o empreendedor, o reservatório raramente fica cheio, situação que só acontece em períodos de forte precipitação de chuvas no local. A Figura 5 mostra a situação do reservatório na época do projeto.

Junto com a anotação de responsabilidade técnica foi apresentado levantamento topográfico da área e perfil das seções do reservatório, dando base ao cálculo de seu volume e foram descritas as medidas de recuperação ambiental da área remanescente referentes ao manejo e a proteção do solo, dos recursos hídricos e a recomposição da cobertura vegetal. A água do reservatório foi totalmente bombeada a fim de certificar que não existiam nascentes ou quaisquer outras contribuições de águas subterrâneas para seu enchimento, o que ficou confirmado. Conforme o projeto, imediatamente após a realização do aterro será providenciado o plantio de gramíneas e um pomar no local.

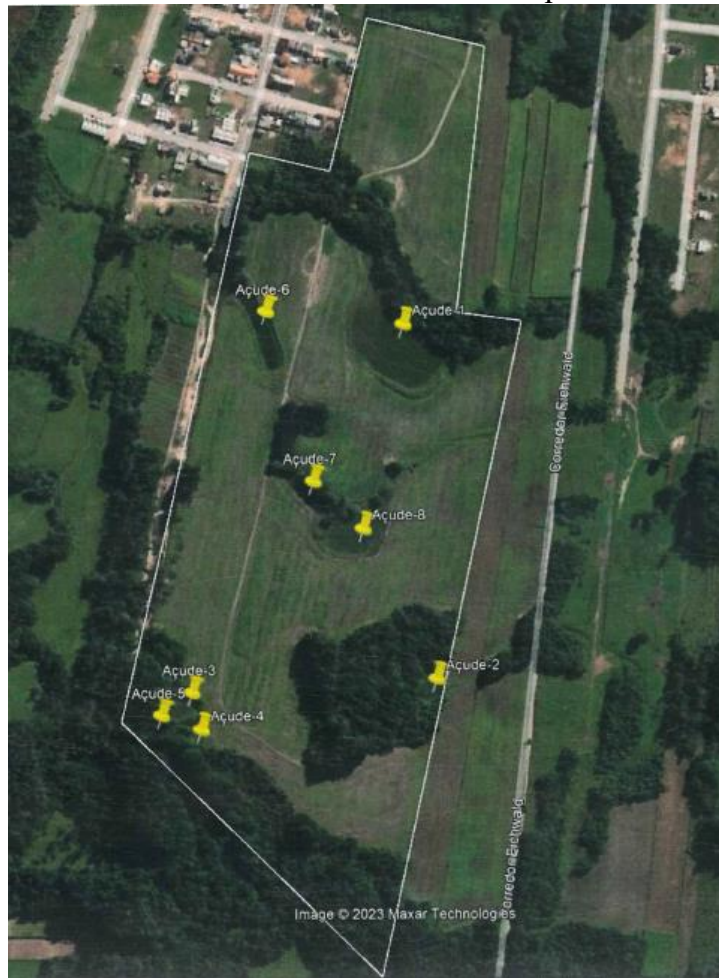
**Figura 6:** Vista aérea dos reservatórios do empreendimento “B”

Trata-se de 8 açudes escavados (Figura 6) com projeto de aterro para sua descaracterização, todos cadastrados no SIOUT e com matrizes de classificação de CRI e DPA elaboradas pelo próprio sistema seguindo a Resolução CNRH nº 143 de 2012. Conforme projeto e plantas anexadas, os reservatórios possuem pequenas dimensões e volumes, apresentando baixo risco de ruptura.
