**ANÁLISE DO COMPORTAMENTO PIEZOMÉTRICO DA BARRAGEM
DE SANTA HELENA PÓS RECONSTRUÇÃO**

Artigo Científico apresentado ao Curso de Especialização em Segurança de Barragens: Aspectos técnicos e legais (CESB); Escola Politécnica; Universidade Federal da Bahia, como requisito parcial para obtenção do grau de Especialista.

ANÁLISE DO COMPORTAMENTO PIEZOMÉTRICO DA BARRAGEM DE SANTA HELENA PÓS RECONSTRUÇÃO

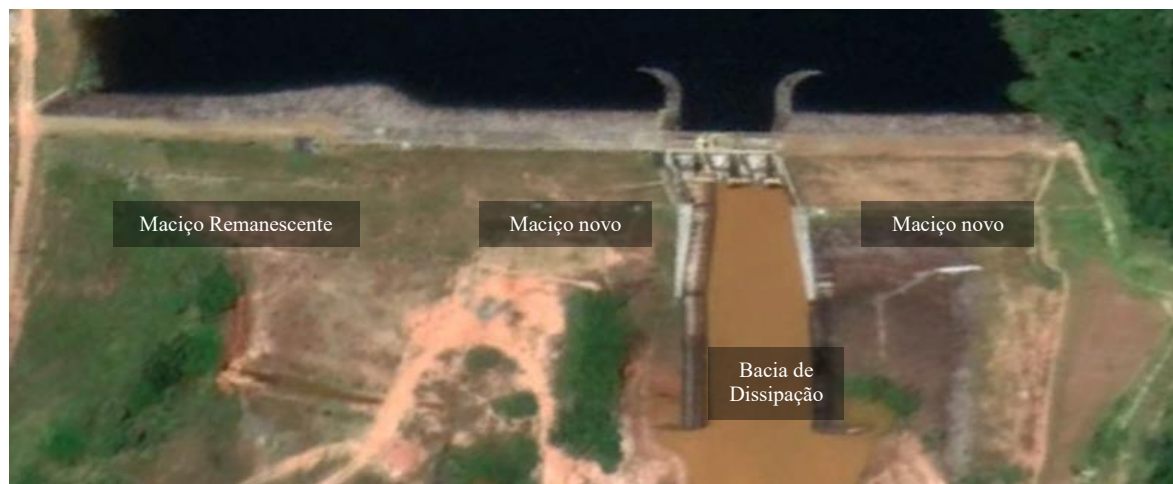
A Figura 3 apresenta a vista de jusante para montante da Barragem de Santa Helena, destacando a bacia de dissipação e os maciços de terra das ombreiras direita e esquerda.

Figura 3. Vista geral da atual Barragem de Santa Helena, indicando o reaproveitamento da ombreira direita (maciço remanescente) e o maciço novo (reconstruído).

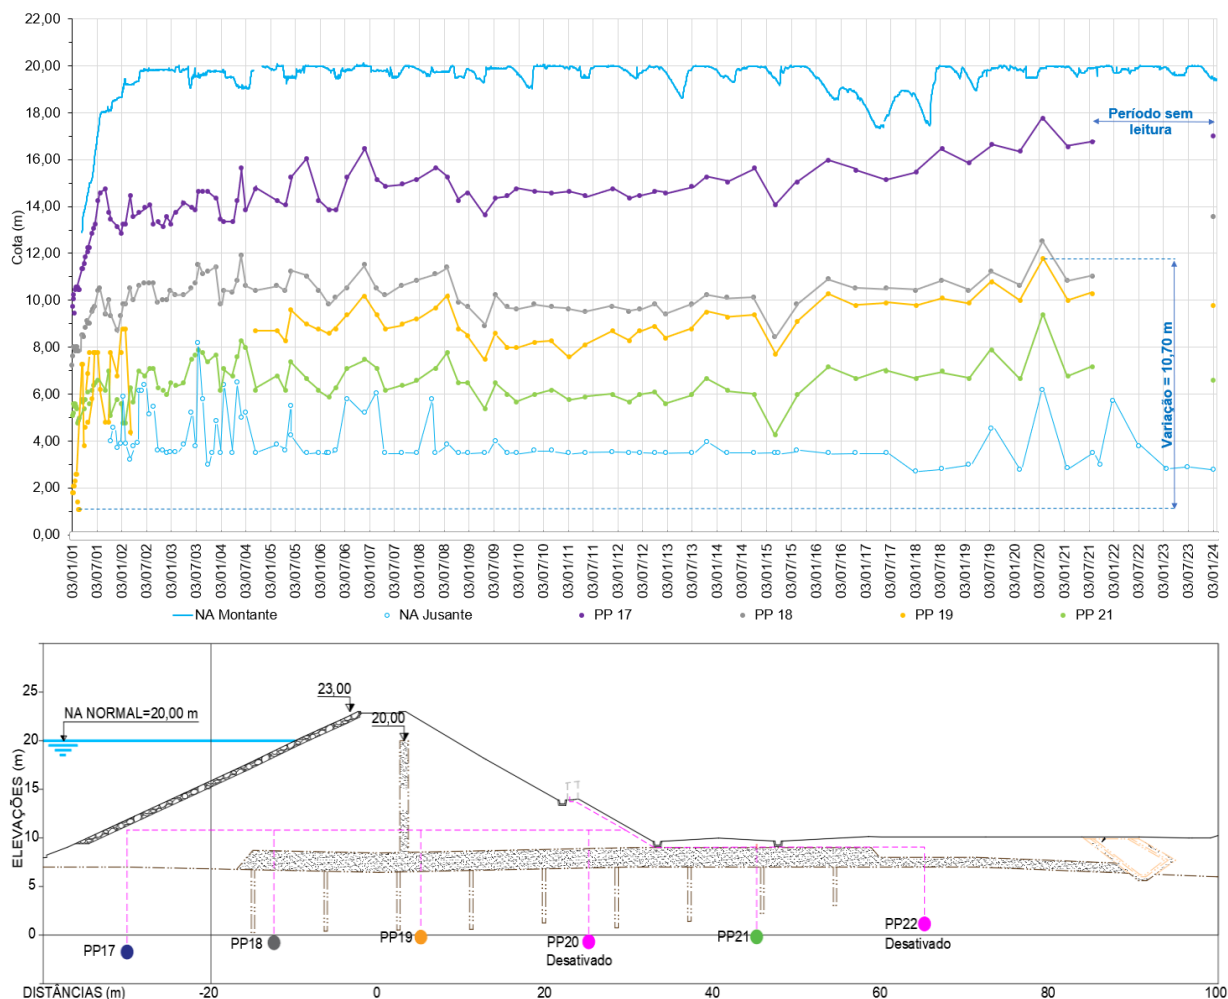
A figura 8 apresenta o desenvolvimento dos níveis piezométricos da seção 7 e o perfil com a posição dos instrumentos, que abrange os piezômetros pneumáticos PP 17, PP 18, PP 19, PP 20 (fora de operação), PP 21 e PP 22 (fora de operação).

Figura 8. Evolução dos níveis piezométricos da seção 7.

A partir das Figuras 7 e 8, nota-se que as leituras dos piezômetros pneumáticos instalados indicam aumentos na carga hidráulica proporcionais a elevação do nível do reservatório durante o período de enchimento, conforme padrão de normalidade esperado. Durante esse período inicial até o momento atual de operação, foram observadas variações consideráveis nas cotas piezométricas registradas. Na seção 6, o piezômetro PP 14 apresentou uma variação de 9,70 m, indo de 0,55 m a 10,25 m, enquanto na seção 7, o piezômetro PP 19 registrou uma variação de 10,70 m, com valores de 1,09 m a 11,79 m.

A série histórica revela variações significativas ao longo do tempo, evidenciando eventos de queda em abril de 2009 e março de 2015, bem como picos em setembro de 2005, novembro de 2006 e julho de 2020 (Figuras 7 e 8). Segundo Silveira (2006), variações nas leituras podem ocorrer devido a vários fatores, como as condições ambientais e a alternância de leituristas. Cruz (1996) indica que o alívio de pressão a jusante também pode reduzir as pressões piezométricas. Essa última possibilidade é reforçada pois o barramento passou por intervenção em 2005 para corrigir uma surgência d'água devido à obstrução do dreno de pé (EMBASA, 2017). Em 2021, houveram intervenções adicionais no sistema de drenagem e instrumentação.
