MACRÓFITAS AQUÁTICAS COMO INDICADORAS DA QUALIDADE DA ÁGUA NO
IGARAPÉ DO MINDU EM MANAUS - AM

Dissertação apresentada ao
Programa de Pós-Graduação Stricto
Sensu em Gestão e Regulação de
Recursos Hídricos - Profª da
Universidade do Estado do Amazonas
(UEA) como parte dos requisitos para
obtenção do título de Mestre em
Gestão e Regulação de Recursos
Hídricos.

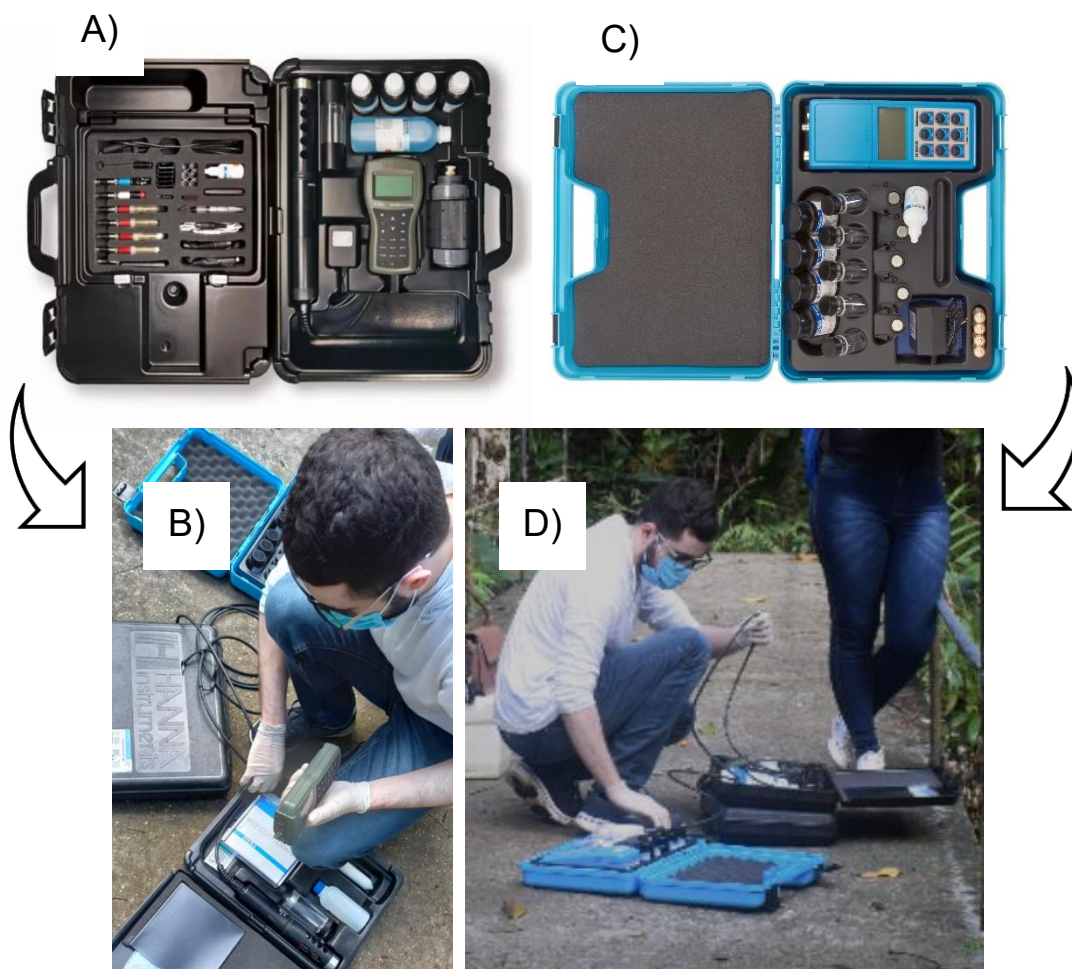
Figura 3 – A) Sonda Hanna multiparâmetros (modelo HI9829); B) Análise realizada no ponto 1; C) Turbidímetro Hanna (modelo HI98703-02); D) Análise aferida no ponto 1.

As análises físico-químicas de oxigênio dissolvido, temperatura, pH, condutividade e sólidos dissolvidos foram realizadas em campo, no ato da coleta, com auxílio da sonda Hanna multiparâmetros (modelo HI9829) conforme a Figura 3 - A), enquanto a turbidez foi aferida com auxílio do turbidímetro Hanna (modelo HI98703-02) conforme a Figura 3 - C):

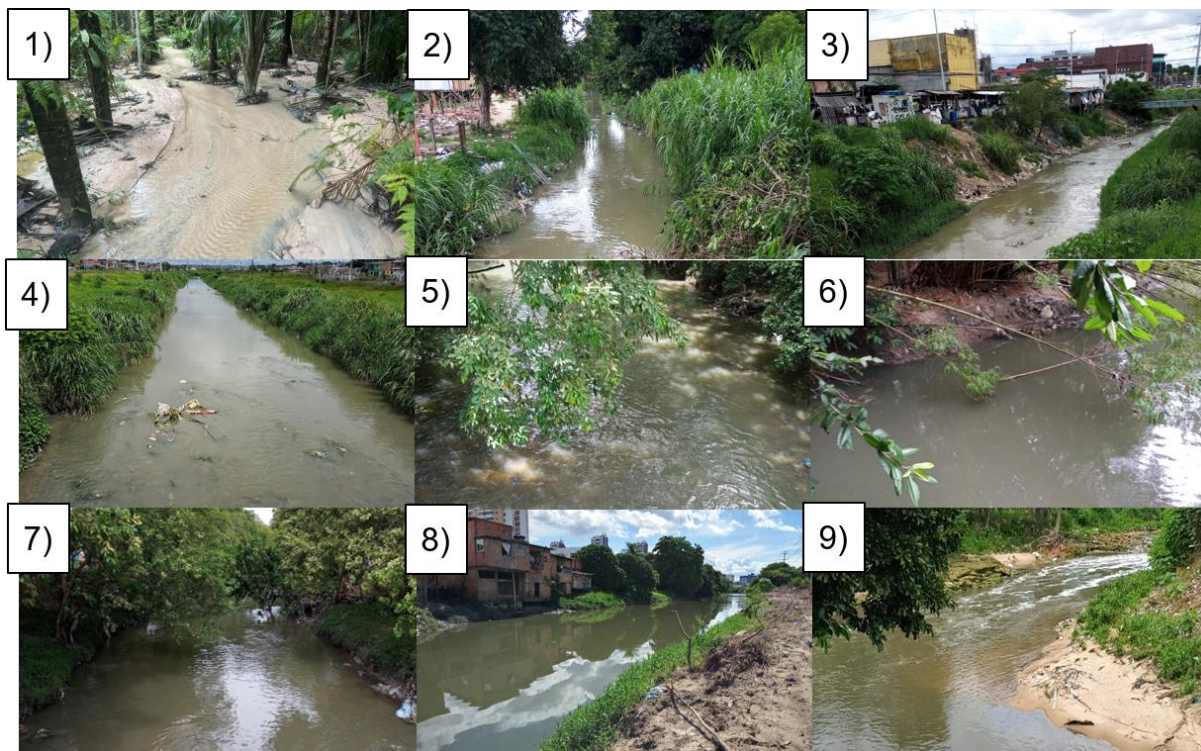
Figura 7 - Observação visual da ausência de espécies de macrófitas aquáticas nos nove pontos de coletas durante a segunda coleta em janeiro de 2023.

Não se observou a presença de macrófitas aquáticas em nenhum dos nove pontos de coleta visitados durante a primeira coleta, em junho de 2022, durante o período da cheia do igarapé do Mindu onde o maior aporte de água, em teoria, deveria favorecer o crescimento e proliferação de macrófitas aquáticas flutuantes. Esse resultado se repetiu durante a segunda coleta em janeiro de 2023, período de vazante igarapé, como pode ser observado nas Figuras 6 e 7 respectivamente.

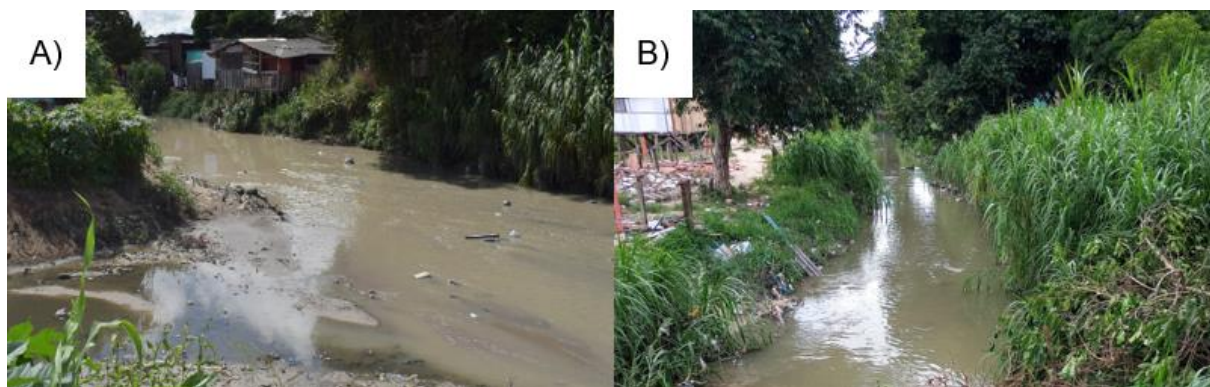
Figura 10 – A) Ponto 2 durante a primeira coleta; B) Ponto 2 durante a segunda coleta.

O Ponto 2 fica localizado na avenida Itaúba, a principal do bairro Jorge Teixeira na Zona Leste de Manaus, apresentou parâmetros físico-químicos de qualidade água e condições ambientais completamente diferentes do ponto anterior, como pode ser observado na Figura 10, um dado preocupante tendo em vista a proximidade com a nascente do igarapé.

O Ponto 2 apresentou alterações antrópicas bem evidentes, há nesse ponto assoreamento das margens, construções urbanas de habitação humana, despejo de efluentes (de origem doméstica) não tratados diretamente nas águas do igarapé, alteração na cor e cheiro das águas que apresentavam coloração esverdeada e cheiro de ovo podre e ausência de vida animal (Figura 10), sendo classificado como impactado (vide as tabelas 7 e 8).

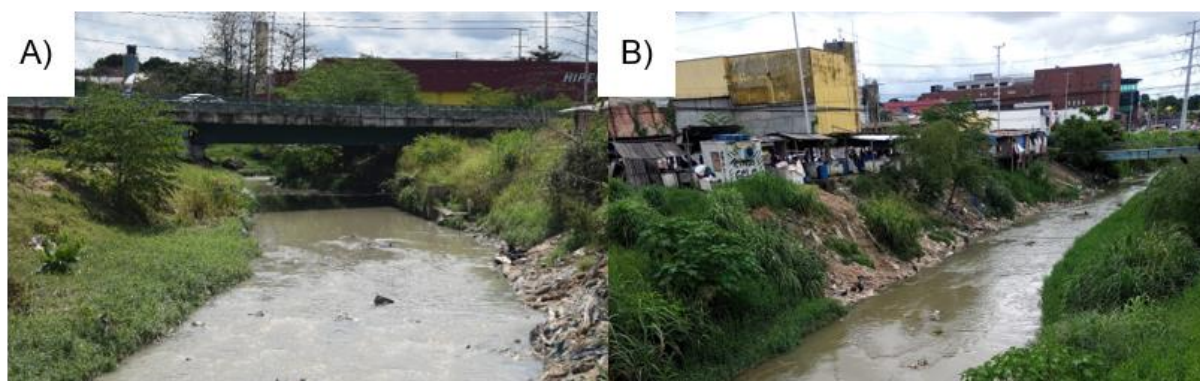
Figura 11 – A) Ponto 3 durante a primeira coleta; B) Ponto 3 durante a segunda coleta.

obtido pelo PAR aplicado em ambas as coletas (tabelas 7 e 8). As margens apresentaram assoreamento avançado, vegetação ciliar invasora e ineficiente para a estruturação dos taludes, atividade e construções humanas diretamente nas margens, não havendo espaço para o crescimento da vegetação ripária e alterações na coloração e odor das águas, similar ao ponto anterior (Figura 11).

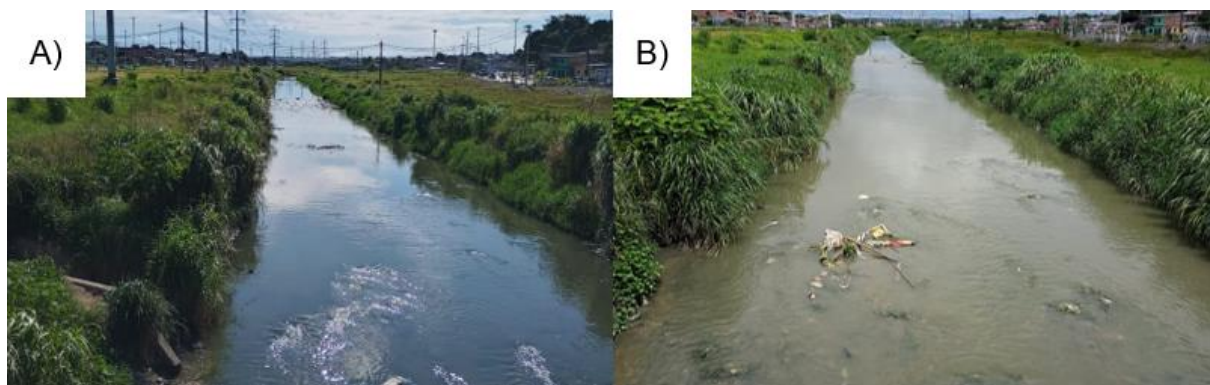
Figura 12 – A) Ponto 4 durante a primeira coleta; B) Ponto 4 durante a segunda coleta.

O Ponto 4 fica localizado na alameda Alphaville, uma via com várias pontes e inserida no bairro São José Operário na Zona Leste de Manaus, apresentou parâmetros físico-químicos de qualidade água e condições ambientais semelhantes aos dois pontos anteriores, sendo considerado impactado pelo resultado do PAR aplicado (tabelas 7 e 8), entretanto não havia presença de assoreamento nas margens devido à presença de mata ciliar composta por gramíneas e espécies vegetais ruderais que possibilitam a estabilidade dos taludes. A alteração na cor da água foi mais expressiva durante a segunda visita ao local, que apresentava uma coloração esverdeada intensa e com aspecto lamacento (Figura 12 – B).

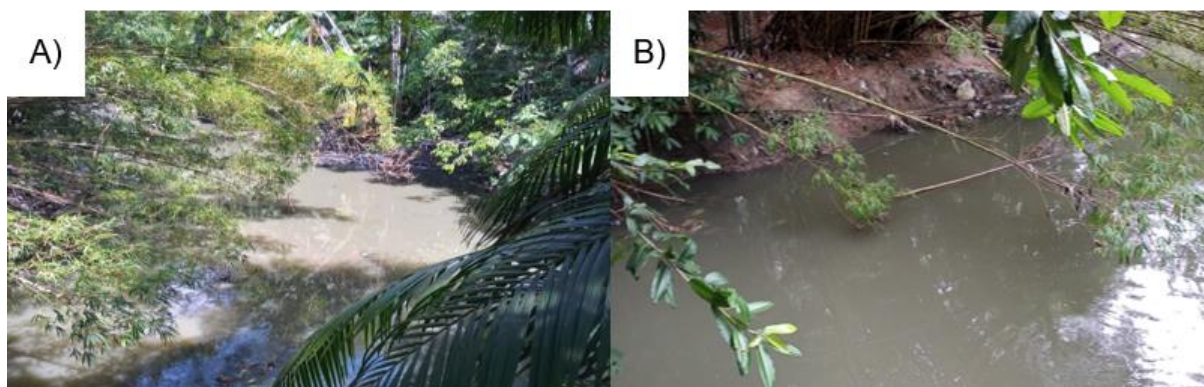
Figura 14 – A) Ponto 6 durante a primeira coleta; B) Ponto 6 durante a segunda coleta.

O Ponto 6 está localizado dentro do Parque Municipal do Mindu, administrado pela Secretaria Municipal de Meio Ambiente e Sustentabilidade – SEMMAS e está inserido no bairro Parque Dez de Novembro na Zona Centro-Sul de Manaus. Por meio da Lei 219, de 11 de novembro de 1993, o parque se tornou uma zona proteção ambiental, contando com uma estrutura de lazer e trilhas para os moradores e visitantes. Entretanto o parque vem sofrendo com pressão ecológica resultante das atividades humanas, como pode ser visualizado na Figura 14. O resultado da soma do PAR aplicado, em ambas as visitas (Tabelas 7 e 8), apontou que a área do parque se encontra alterada sendo observada a presença de lixo e rejeitos de origem humana nas margens, coloração da água esverdeada com aspecto lamacento, odor pútrido de material orgânico em decomposição, ausência de vida animal e assoreamento dos taludes (Figura 14), dados preocupantes tendo em vista que, em teoria, o ponto se localiza dentro de uma área de preservação ambiental.

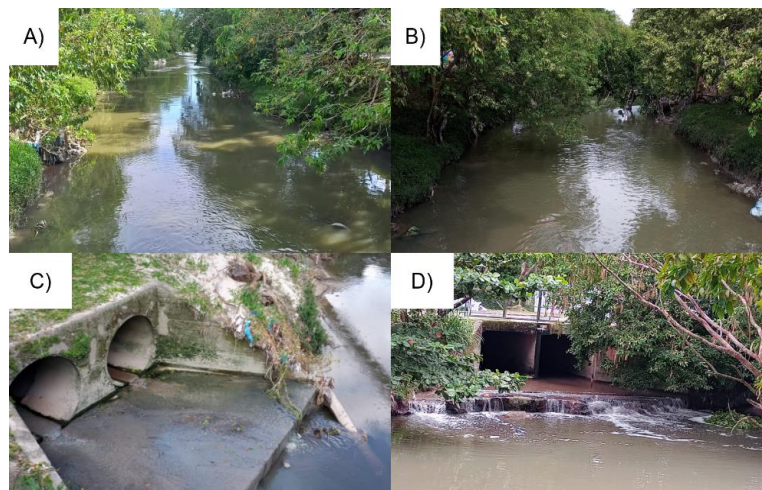
Figura 15 – A) Ponto 7 durante a primeira coleta; B) Ponto 7 durante a segunda coleta; C) Descarga direta de efluentes não tratados; D) Formação de espuma na água.

O Ponto 7 está localizado no Passeio do Mindu, uma via pública de lazer para a prática de caminhadas, corridas e ciclismo, utilizada por cidadãos de camadas médias e ricas da população (CASSIANO e COSTA, 2012) no bairro Parque Dez de Novembro na Zona Centro-Sul de Manaus, uma área residencial com condomínios de alto padrão e infraestrutura, todavia os resultados da somatória de pontos do PAR aplicado (Tabelas 7 e 8) sugerem que o ponto está impactado. Foi observada a presença de lixo, rejeitos de origem urbana, e descarga direta de efluentes não tratados diretamente no corpo hídrico (Figura 15 C)), a água apresentava coloração esverdeada com o odor mais pungente dos nove pontos analisados, aspecto lamacento, formação de espuma (Figura 15 – D)), e ausência de vida animal e macrófitas aquáticas.

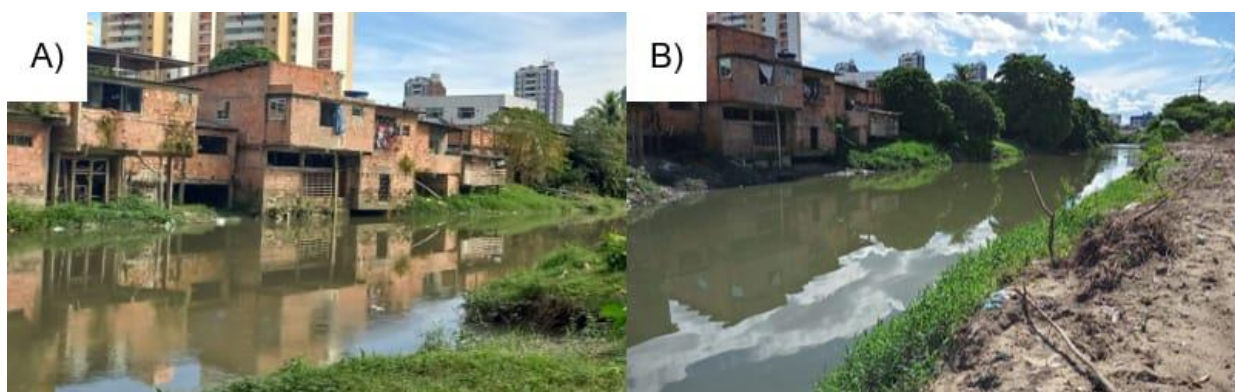
Figura 16 – A) Ponto 8 durante a primeira coleta; B) Ponto 8 durante a segunda coleta.

O Ponto 8 está localizado dentro do campus da Escola Superior de Tecnologia (EST) da Universidade do Estado do Amazonas (UEA) na avenida Darcy Vargas no Bairro Parque Dez de Novembro, Manaus. É interessante notar que o terreno da universidade não possui muros ou grades em sua porção inferior, o igarapé do Mindu simplesmente corta o local, em sua margem direita fica a EST enquanto na margem esquerda há construções urbanas e residências. Os resultados da somatória de pontos do PAR aplicado (Tabelas 7 e 8) sugerem que o local está impactado, muito similar ao Ponto 7, com as mesmas características ambientais observadas (Figura 16) com exceção do odor, menos intenso no Ponto 8.
