Avaliação sobre o Estado Trófico e Ausência de Macrófitas Aquáticas no Igarapé do Mindu, Manaus – (AM)

**MESTRADO PROFISSIONAL EM REDE NACIONAL EM GESTÃO E
REGULAÇÃO DE RECURSOS HÍDRICOS – PROFÁGUA**

Universidade do Estado do Amazonas – UEA

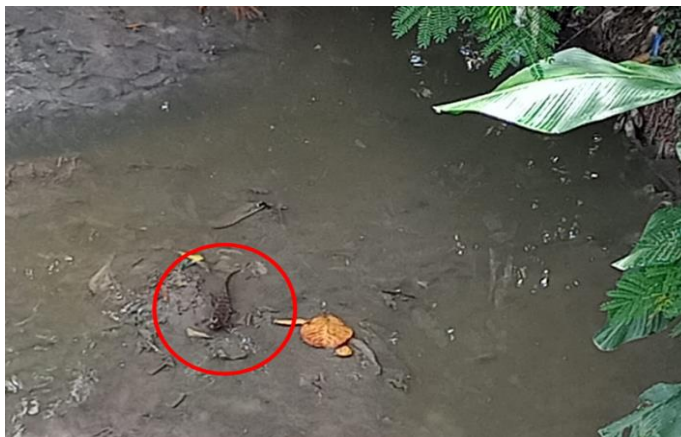
Figura 2 – Infante de *Caiman* sp encontrado na margem direita do igarapé do Mindu no Ponto de coleta número 5, durante a segunda coleta.

Quanto aos resultados da somatória de pontos do PAR aplicado durante a segunda coleta (Tabela 8) houve diferença apenas no resultado do ponto 5 em comparação com o PAR da coleta anterior. Essa diferença nas condições ambientais, observadas no Ponto 5, se deveu pela observação da presença de vida animal (*Caiman* sp) na margem direita do rio durante a realização da segunda coleta, que não fora observada na primeira.

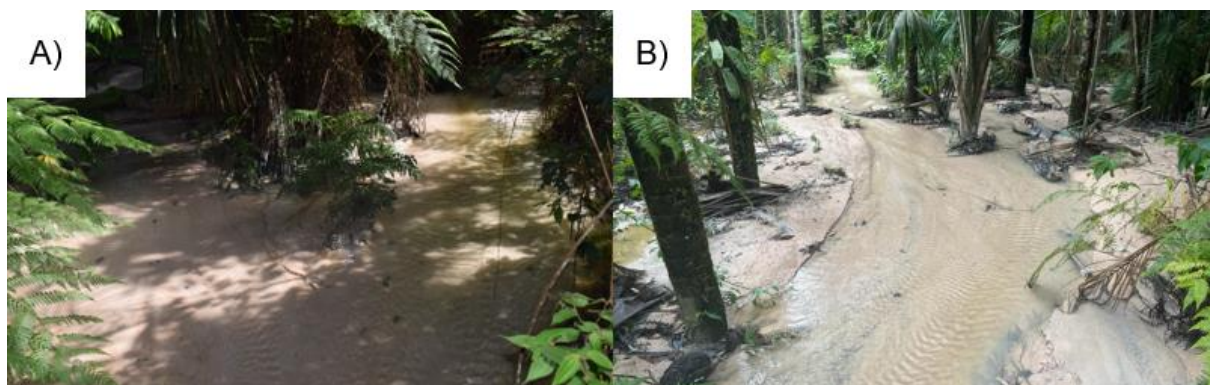
Figura 9 – A) Ponto 1 durante a primeira coleta; B) Ponto 1 durante a segunda coleta.

O igarapé do Mindu possui três nascentes, todas inseridas dentro do Parque das Nascentes do Mindu, localizado na rua Andorinha no Bairro Cidade de Deus da cidade de Manaus, criado em 2006 por meio do Decreto 8.351 de 17 de março de 2006 – SEMMAS. Das três nascentes, a primeira (Lat. -3,00924; Lgn. -59,93359), foi selecionada como primeiro ponto de coleta. Como pode-se observar na Figura 9 - A), na primeira coleta a nascente se encontrava totalmente desprovida de espécies de macrófitas aquáticas, o mesmo resultado se repetiu durante a segunda coleta (Figura 9 – B)). Seguindo a metodologia proposta pelo PAR, o Ponto 1 apresentou as melhores condições ambientais de todos os nove pontos visitados nas duas coletas, apresentando um estado natural, com sua vegetação original preservada, sem alterações antrópicas na estrutura de suas margens e presença de vida animal em suas águas (pequenos anfíbios), entretanto sem a presença de macrófitas (Figura 9).

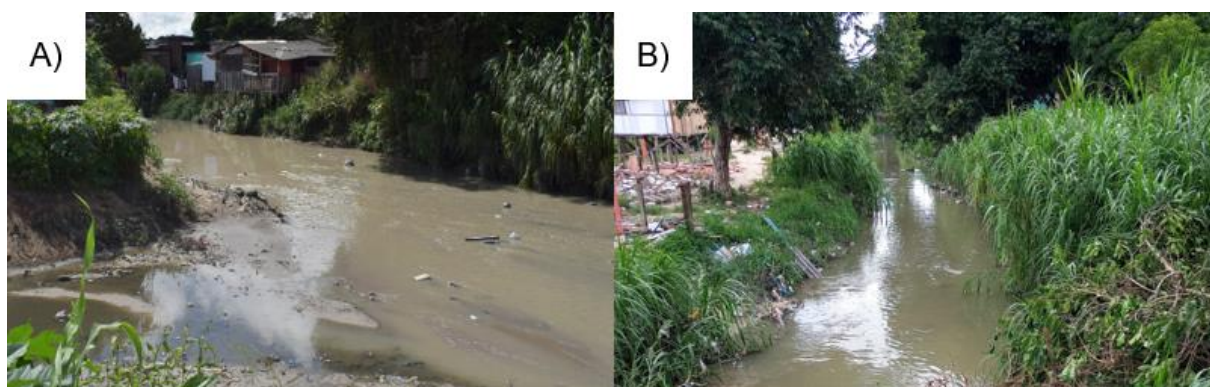
Figura 10 – A) Ponto 2 durante a primeira coleta; B) Ponto 2 durante a segunda coleta.

O Ponto 2 fica localizado na avenida Itaúba, a principal do bairro Jorge Teixeira na Zona Leste de Manaus, apresentou parâmetros físico-químicos de qualidade água e condições ambientais completamente diferentes do ponto anterior, como pode ser observado na Figura 10, um dado preocupante tendo em vista a proximidade com a nascente do igarapé.

O Ponto 2 apresentou alterações antrópicas bem evidentes, há nesse ponto assoreamento das margens, construções urbanas de habitação humana, despejo de efluentes (de origem doméstica) não tratados diretamente nas águas do igarapé, alteração na cor e cheiro das águas que apresentavam coloração esverdeada e cheiro de ovo podre e ausência de vida animal (Figura 10), sendo classificado como impactado (vide as tabelas 7 e 8).

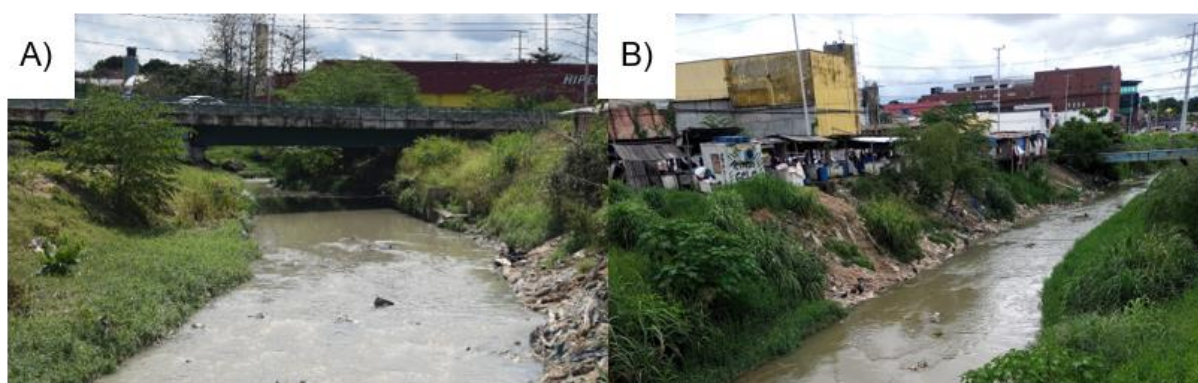
Figura 11 – A) Ponto 3 durante a primeira coleta; B) Ponto 3 durante a segunda coleta.

O Ponto 3 fica localizado na avenida Autaz Mirim, outra via do bairro Jorge Teixeira, apresentou parâmetros físico-químicos de qualidade água e condições ambientais similares ao ponto anterior, classificado como impactado pelo resultado obtido pelo PAR aplicado em ambas as coletas (tabelas 7 e 8). A margens apresentaram assoreamento avançado, vegetação ciliar invasora e ineficiente para a estruturação dos taludes, atividade e construções humanas diretamente nas margens, não havendo espaço para o crescimento da vegetação ripária e alterações na coloração e odor das águas, similar ao ponto anterior (Figura 11).

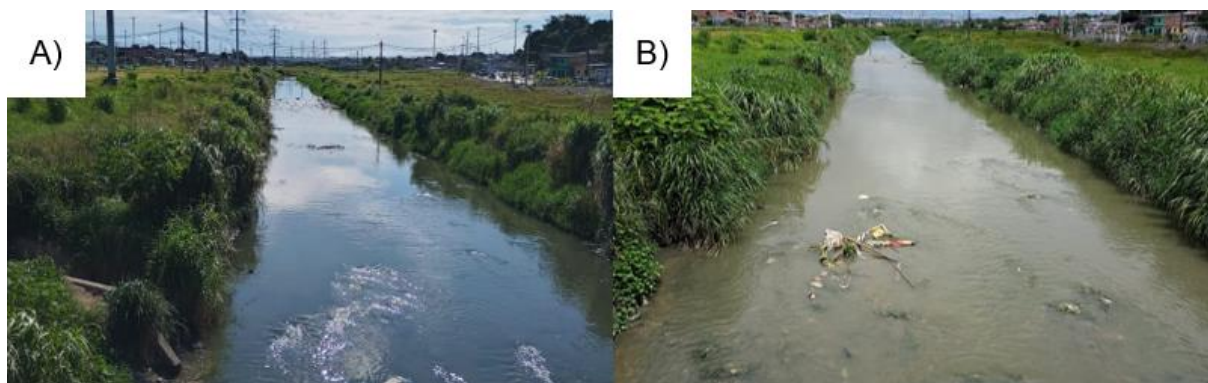
Figura 12 – A) Ponto 4 durante a primeira coleta; B) Ponto 4 durante a segunda coleta.

O Ponto 4 fica localizado na alameda Alphaville, uma via com várias pontes e inserida no bairro São José Operário na Zona Leste de Manaus, apresentou parâmetros físico-químicos de qualidade água e condições ambientais semelhantes aos dois pontos anteriores, sendo considerado impactado pelo resultado do PAR aplicado (tabelas 7 e 8), entretanto não havia presença de assoreamento nas margens devido à presença de mata ciliar composta por gramíneas e espécies vegetais ruderais que possibilitam a estabilidade dos taludes. A alteração na cor da água foi mais expressiva durante a segunda visita ao local, que apresentava uma coloração esverdeada intensa e com aspecto lamacento (Figura 12 – B).

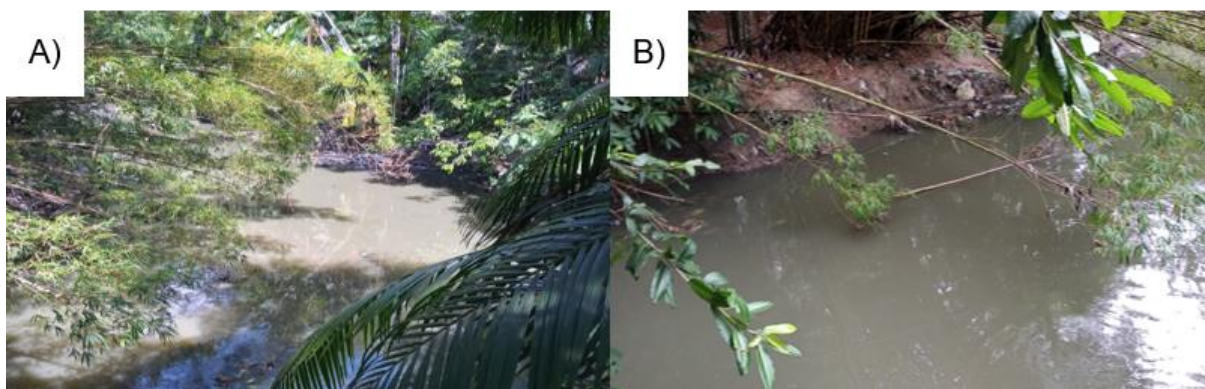
Figura 14 – A) Ponto 6 durante a primeira coleta; B) Ponto 6 durante a segunda coleta.

O Ponto 6 está localizado dentro do Parque Municipal do Mindu, administrado pela Secretaria Municipal de Meio Ambiente e Sustentabilidade – SEMMAS e está inserido no bairro Parque Dez de Novembro na Zona Centro-Sul de Manaus. Por meio da Lei 219, de 11 de novembro de 1993, o parque se tornou uma zona proteção ambiental, contando com uma estrutura de lazer e trilhas para os moradores e visitantes. Entretanto o parque vem sofrendo com pressão ecológica resultante das atividades humanas, como pode ser visualizado na Figura 14. O resultado da soma do PAR aplicado, em ambas as visitas (Tabelas 7 e 8), apontou que a área do parque se encontra alterada sendo observada a presença de lixo e rejeitos de origem humana nas margens, coloração da água esverdeada com aspecto lamacento, odor pútrido de material orgânico em decomposição, ausência de vida animal e assoreamento dos taludes (Figura 14), dados preocupantes tendo em vista que, em teoria, o ponto se localiza dentro de uma área de preservação ambiental.

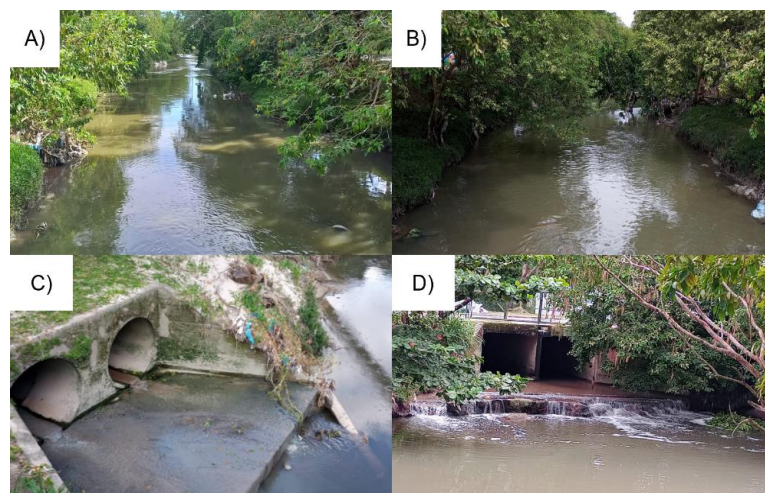
O Ponto 7 está localizado no Passeio do Mindu, uma via pública de lazer para a prática de caminhadas, corridas e ciclismo, utilizada por cidadãos de camadas médias e ricas da população (CASSIANO e COSTA, 2012) no bairro Parque Dez de Novembro na Zona Centro-Sul de Manaus, uma área residencial com condomínios de alto padrão e infraestrutura, todavia os resultados da somatória de pontos do PAR aplicado (Tabelas 7 e 8) sugerem que o ponto está impactado. Foi observada a presença de lixo, rejeitos de origem urbana, e descarga direta de efluentes não tratados diretamente no corpo hídrico (Figura 15 C)), a água apresentava coloração esverdeada com o odor mais pungente dos nove pontos analisados, aspecto

lamacento, formação de espuma (Figura 15 – D)), e ausência de vida animal e macrófitas aquáticas.

Figura 15 – A) Ponto 7 durante a primeira coleta; B) Ponto 7 durante a segunda coleta; C) Descarga direta de efluentes não tratados; D) Formação de espuma na água.

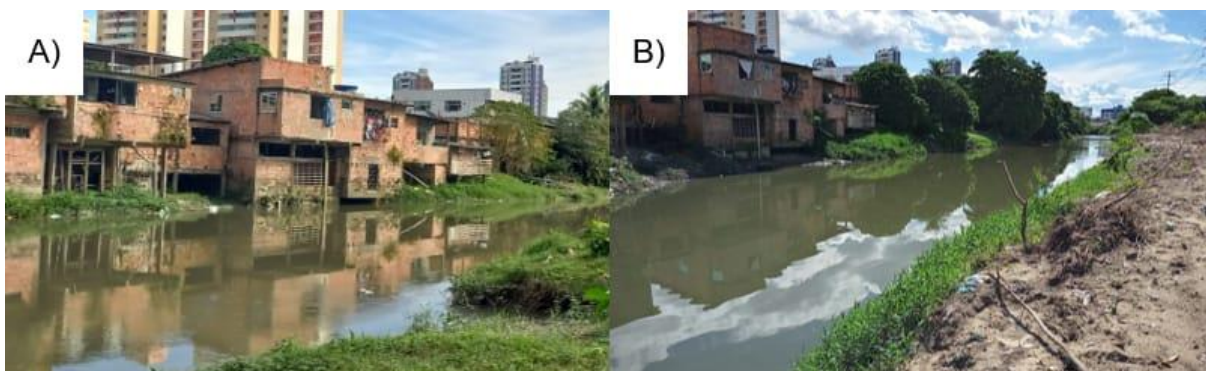
Figura 16 – A) Ponto 8 durante a primeira coleta; B) Ponto 8 durante a segunda coleta.

O Ponto 8 está localizado dentro do campus da Escola Superior de Tecnologia (EST) da Universidade do Estado do Amazonas (UEA) na avenida Darcy Vargas no Bairro Parque Dez de Novembro, Manaus. É interessante notar que o terreno da universidade não possui muros ou grades em sua porção inferior, o igarapé do Mindu simplesmente corta o local, em sua margem direita fica a EST enquanto na margem esquerda há construções urbanas e residências. Os resultados da somatória de pontos do PAR aplicado (Tabelas 7 e 8) sugerem que o local está impactado, muito similar ao Ponto 7, com as mesmas características ambientais observadas (Figura 16) com exceção do odor, menos intenso no Ponto 8.
