LIÇÕES APRENDIDAS COM ACIDENTES E INCIDENTES EM BARRAGENS E OBRAS ANEXAS NO BRASIL

Guido Guidicini
Sandro Salvador Sandroni
Flavio Miguez de Mello

Agência Nacional de Águas e Saneamento Básico - ANA

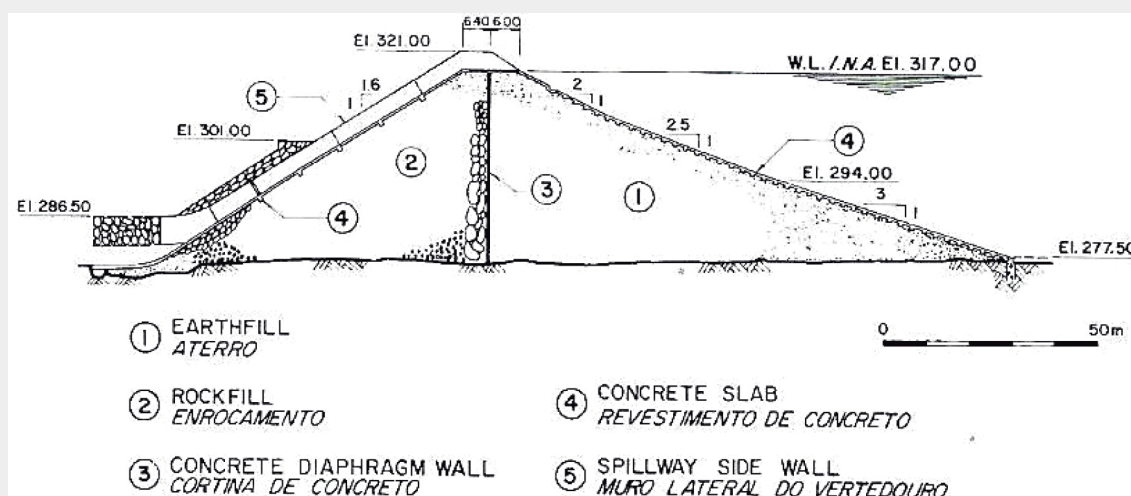
Esta foi uma das três barragens desse tipo construídas no Ocidente na década de 30, tendo sido a única que resistiu, pois as demais ruíram com o primeiro extravasamento (DNOCS, 1982). Após mais de 30 anos de operação, tendo vertido diversas vezes com lâmina de até 105 cm, constatou-se a ocorrência de pequenos recalques com deslocamento de algumas placas de revestimento da laje do vertedouro. Este fato levou o DNOCS a consultar o *Bureau of Reclamation*

Figura 1.7 – Seção da barragem do açude público Piranhas (PB) (IFOCS, 1936)

dos Estados Unidos para verificação da segurança da barragem. Os técnicos norte-americanos optaram por uma modificação radical, recobrindo todo o paramento jusante de enrocamento para melhorar a estabilidade da obra, e construindo, na ombreira direita, um vertedouro controlado por duas comportas de segmento com capacidade de descarga muito ampliada em relação ao original. Recuperou-se a barragem, mas descaracterizou-se o projeto original.

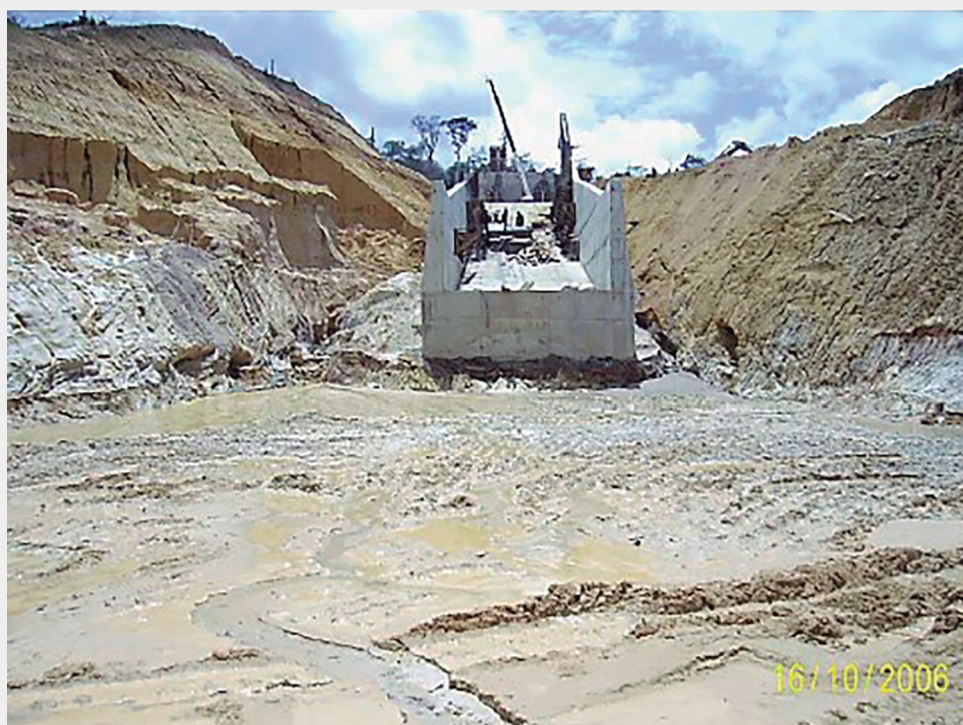
Em janeiro de 2008, a barragem de Apertadinho, no rio Comemoração (RO), colapsou em função da elevada erodibilidade dos materiais de fundação de todas as estruturas (inclusive das estruturas de concreto), equivocadamente denominados de “arenitos”, quando na verdade eram “areias” remanescentes da desintegração dos arenitos locais. Embora o material *in situ* tivesse capacidade de suporte de carga suficiente para servir de apoio às estruturas do vertedouro e da tomada d’água do canal de adução, não possuía resistência à erosão interna (*piping*). Durante a construção, com o objetivo de facilitar os trabalhos de concretagem da laje do vertedouro, foram colocados na superfície da fundação blocos de pedra de grandes dimensões que não atendiam aos critérios de filtragem das areias da fundação. O processo de rompimento ocorreu na etapa final de enchimento do reservatório e teve início na interface da estrutura de concreto da calha do vertedouro com o material de fundação. A **Figura 1.30** retrata um momento final da construção da calha do vertedouro apoiado sobre a fundação em solo e parcialmente apoiado sobre os blocos de pedra acima mencionados. O caso é tratado em detalhe no item Relatos.

Figura 1.30 - Estrutura da calha do vertedouro ao final da concretagem sobre fundação em solo residual de arenitos (Nieble & outros, 2008)

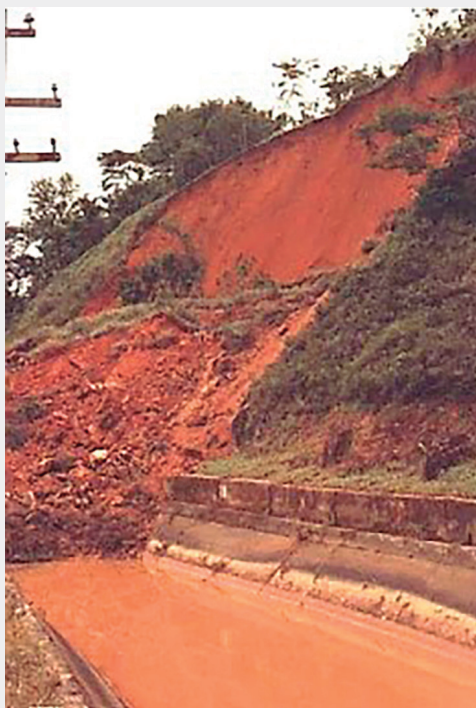
Embora o acidente esteja pobremente documentado, o extenso canal de adução da hidrelétrica Joasal, no rio Paraibuna, a jusante de Juiz de Fora (MG), foi atingido por uma volumosa massa de solo e detritos que se destacou da parede de escavação direita, interrompendo o fluxo (**Figura 1.32**). Trata-se de um canal com extensão de 1,7 km construído a meia encosta na década de 40. Ainda hoje, acidentes deste tipo são de difícil previsibilidade porque afetam obras lineares em condições de acesso e observação difíceis.

Figura 1.32 – UHE Joasal (MG): escorregamento em corte aberto para implantação do canal de adução da usina (Oliveira, 2008)

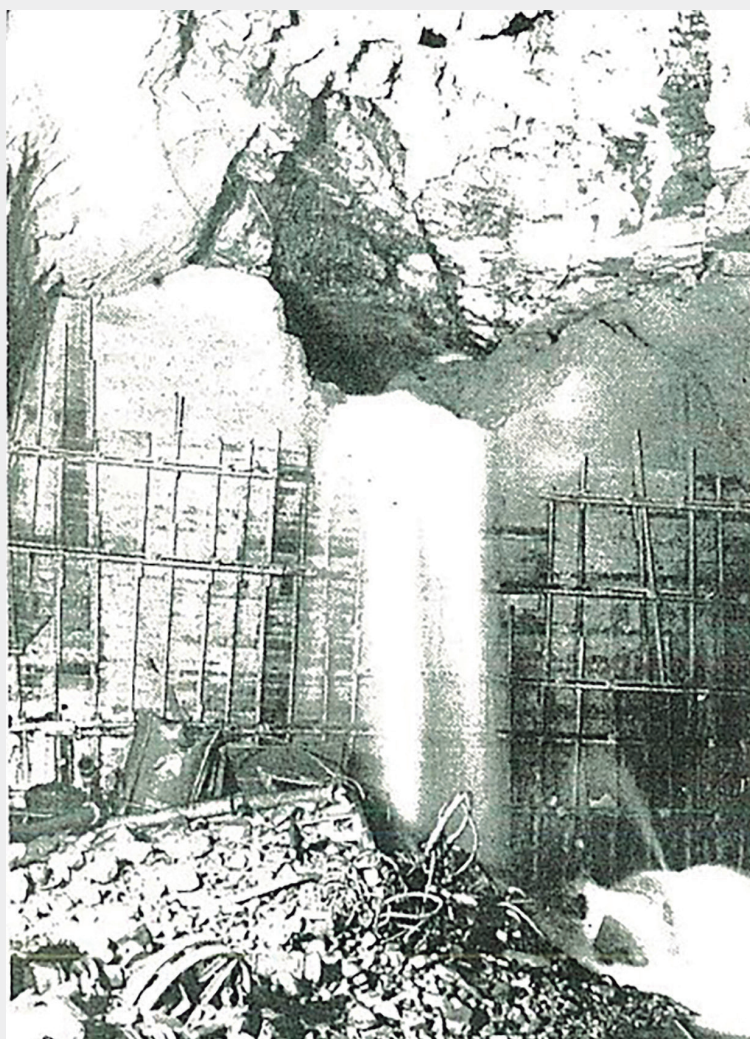
Um caso incomum é descrito de forma detalhada na literatura técnica nacional e diz respeito à construção da UHE Furnas, no Rio Grande (MG), uma das primeiras grandes obras hidrelétricas do País - iniciada ao final dos anos 50, foi uma das maiores do mundo. Na fase final de construção, quando se implantavam os tampões de concreto nos dois túneis de desvio, ocorreram explosões em seu interior, causadas por acúmulo de metano. Consequências de maior gravidade poderiam ter ocorrido caso os túneis não tivessem sido devidamente plugados em obra exemplarmente conduzida em regime de urgência. Sem atrasos no cronograma, entrou em operação como programado (**Figura 1.38**). O caso é descrito em Relatos.

Figura 1.38 – UHE Furnas (MG): o plugue original do túnel de desvio esquerdo visto a partir de jusante (Lyra, 1967)

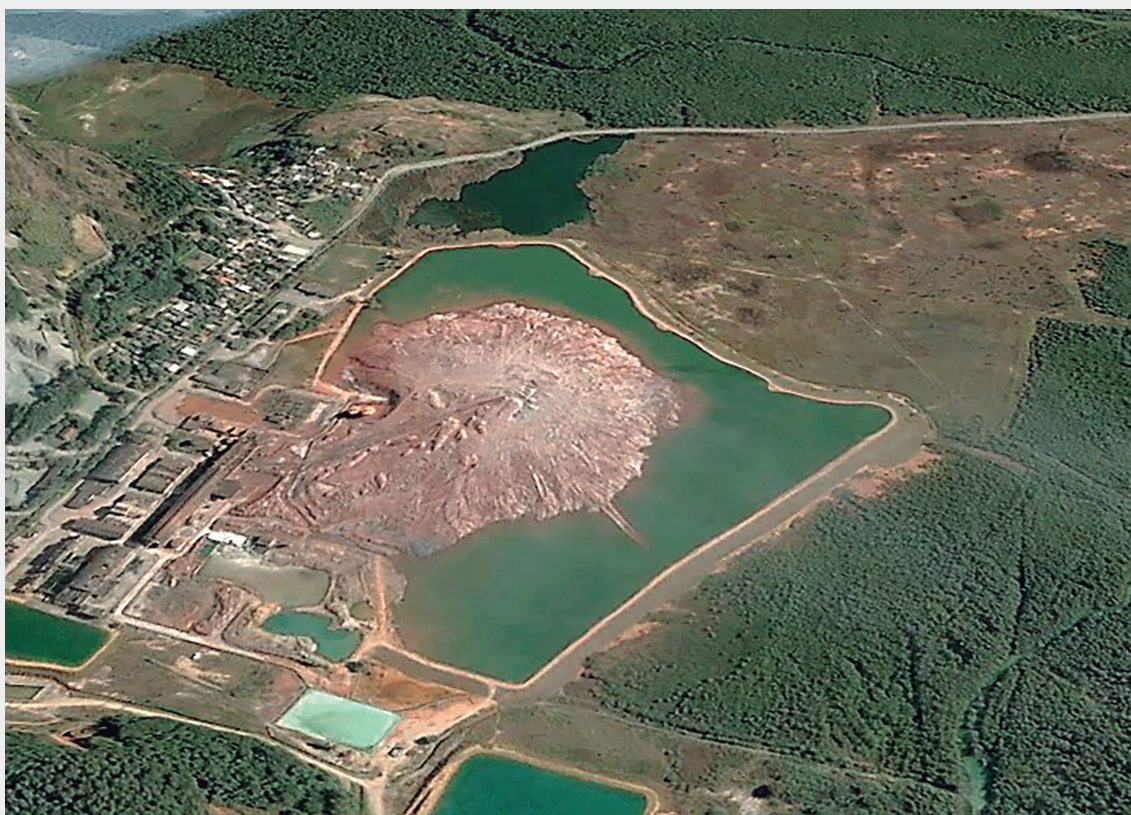
Como já referido, abrigam-se sob a designação de barragens de mineração estruturas que atendem indústrias químicas e de transformação. Um caso emblemático da complexidade de problemas acarretados pela falência de uma indústria química e consequente abandono dos planos de manutenção dos tanques de sedimentação de seus eflúvios é o da Cia. Ingá Mercantil, que se instalou na Baía de Sepetiba, na Ilha da Madeira, próximo ao Porto de Sepetiba (RJ), em 1962, quando iniciou suas atividades processando minério para a produção de zinco de alta pureza, gerando grandes quantidades de resíduos contendo metais pesados, tais como o cádmio e o próprio zinco (**Figura 1.56**). O dique se rompeu diversas vezes, despejando água e lama tóxica sobre os manguezais da baía, afetando as atividades pesqueiras e marítimas.

Figura 1.56 – Passivo ambiental deixado pela Cia. Ingá (Google Earth, de 10/06/2004)

Com a falência da mineradora em 1998, configurou-se um passivo ambiental avaliado, na época, em R\$ 20 milhões. Cerca de 10 milhões de toneladas de cádmio e zinco haviam sido despejados na Ilha da Madeira nos 20 anos anteriores. A indústria foi abandonada e os sistemas de controle desativados. Diante da situação calamitosa, depois de embates jurídicos que duraram anos, o Governo Estadual acabou assumindo o encargo de realizar obras emergenciais. Em 2008, a Usiminas arrematou a área em leilão e deu continuidade ao processo de descontaminação e recuperação ambiental do terreno. Mais detalhes sobre o caso são apresentados na segunda parte do livro, em Relatos.

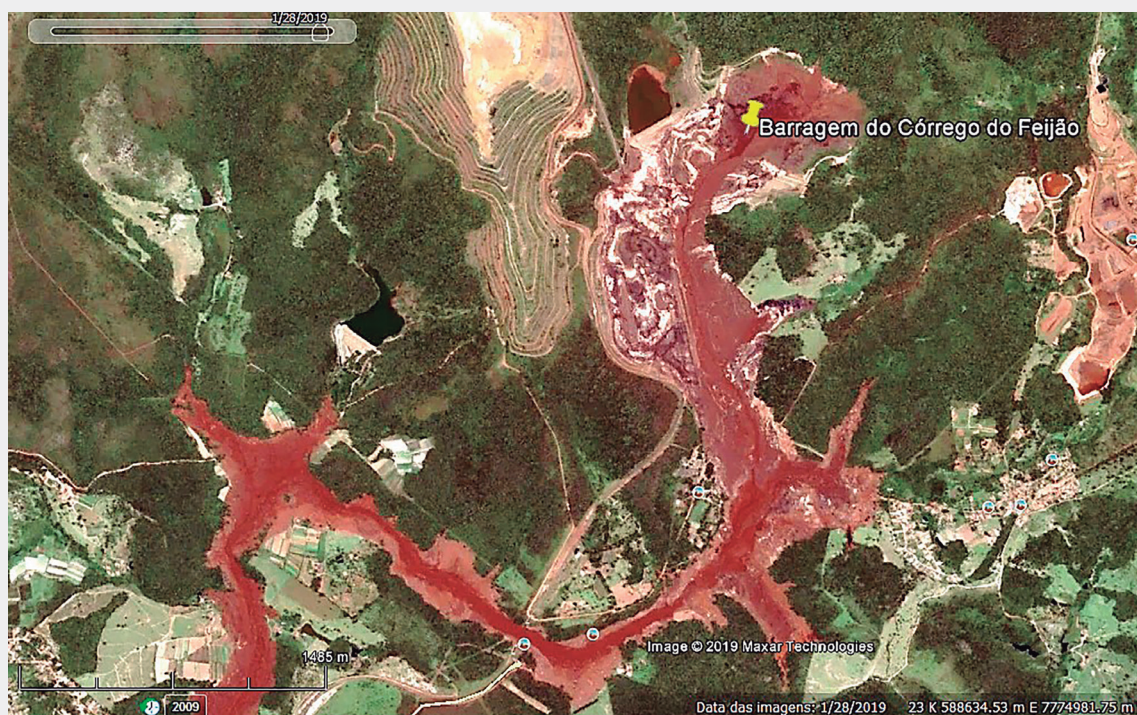
O caso mais comum de acidente com barragem associada à extração de minério de ferro pode ser exemplificado, dentre as várias ocorrências registradas no território de Minas Gerais, pelo recente e trágico rompimento da Barragem I da Mina Córrego do Feijão. Localizada no município de Brumadinho, a estrutura colapsou subitamente em 25 de janeiro de 2019, deixando um gigantesco rastro de destruição (**Figura 1.58**).

O colapso instantâneo da barragem de rejeitos despejou em ato contínuo um volume de material avaliado em 12 milhões de m³. A onda de lama percorreu longa distância rumo a jusante, alcançando o rio Paraopeba e deixando um rastro de destruição e mortes.

Figura 1.58 – Área da barragem do Córrego do Feijão e a faixa de terreno impactada (Google Earth, de 28/01/2019)

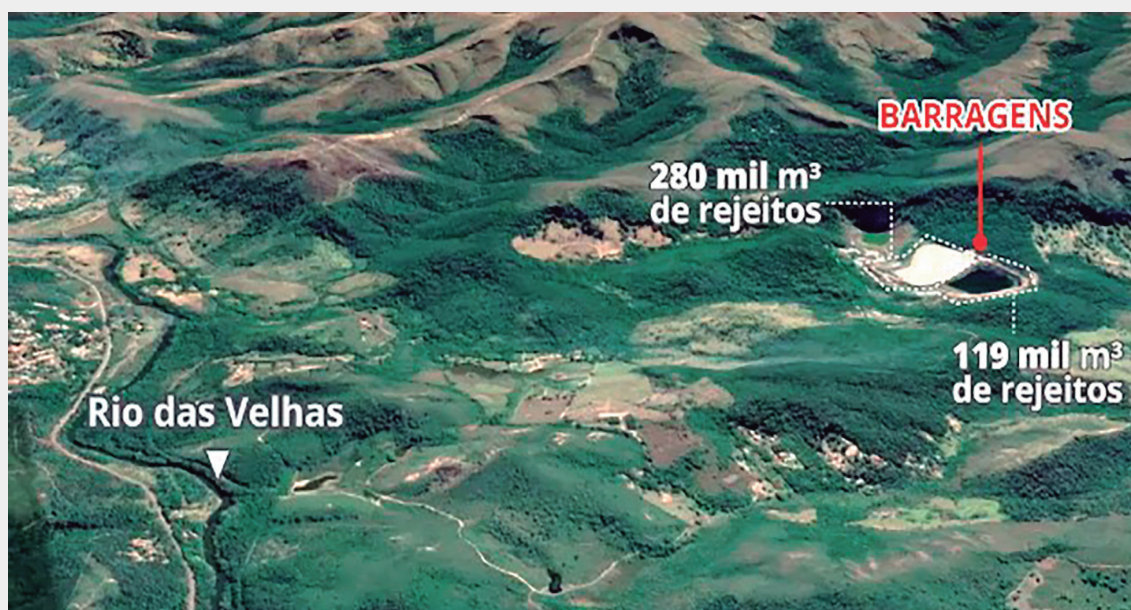
Dentre as barragens abandonadas destacava-se o caso da Mina do Engenho, localizada nas vizinhanças do núcleo urbano de rio Acima, em Minas Gerais, que conta com duas barragens abandonadas em 2012 (**Figura 1.60**).

Diante do nível de risco muito alto (o mais elevado dentre todos os casos avaliados) e da dificuldade de acionar os proprietários, o Estado de Minas Gerais se viu na obrigação de assumir o encargo e os custos do descomissionamento da mina, o que já foi colocado em andamento em 2019. O caso é apresentado em Relatos.

Figura 1.60 – A Mina do Engenho (MG) representa o caso de mais alto nível de risco, tendo seu descomissionamento sido assumido pelo Governo do Estado (<https://g1.globo.com/mg/minas-gerais/noticia/2019/01/31/barragens-com-maior-potencial-de-dano-do-pais-oferecem-risco-de-contaminacao-quimica-a-manancial-na-grande-bh.ghtml>)
