**INTERVENÇÃO DE SEGURANÇA PARA CONTROLE DE
PERCOLAÇÃO NA BARRAGEM OLHO D'ÁGUA, VÁRZEA
ALEGRE –CE.**

Artigo Científico apresentado ao Curso de Especialização em Segurança de Barragens: Aspectos Técnicos e Legais; Departamento de Engenharia Ambiental-DEA; Escola Politécnica; Universidade Federal da Bahia-UFBA; como requisito parcial para obtenção do grau de Especialista.

Intervenção de Segurança para controle de percolação na Barragem Olho D'água, Várzea Alegre –CE.

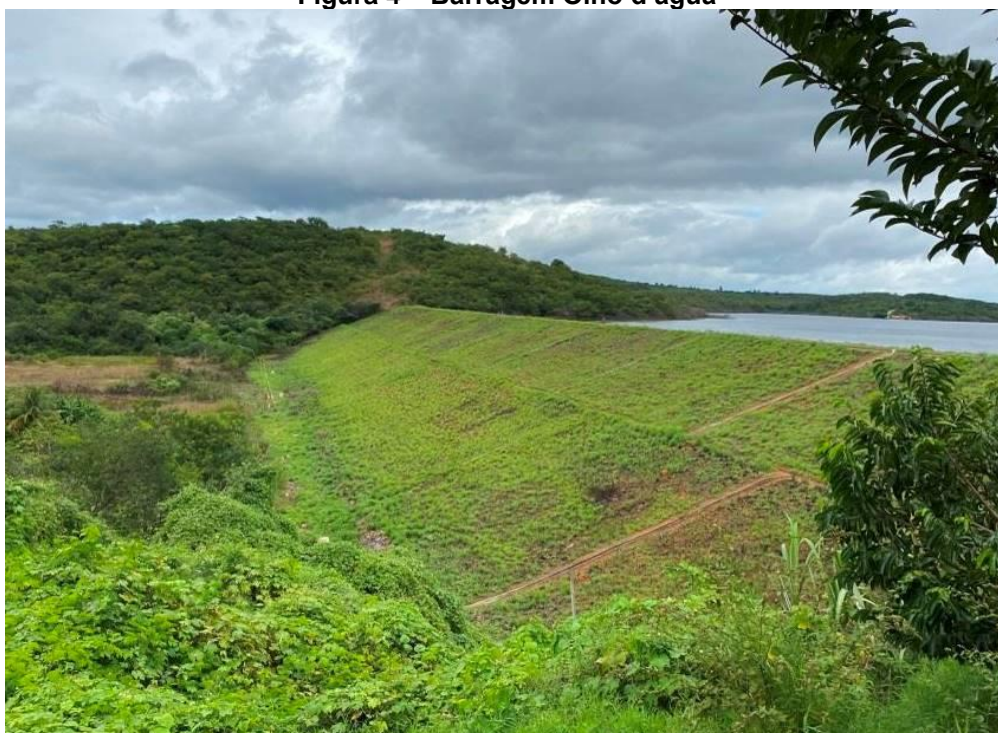
Figura 4 – Barragem Olho d'água

A barragem Olho D'água (Figura 4), localizada no município de Várzea Alegre, no estado do Ceará, é um empreendimento Companhia de Gestão dos Recursos Hídricos. A estrutura intercepta o riacho do Machado, localizado na bacia hidrográfica do rio Salgado.

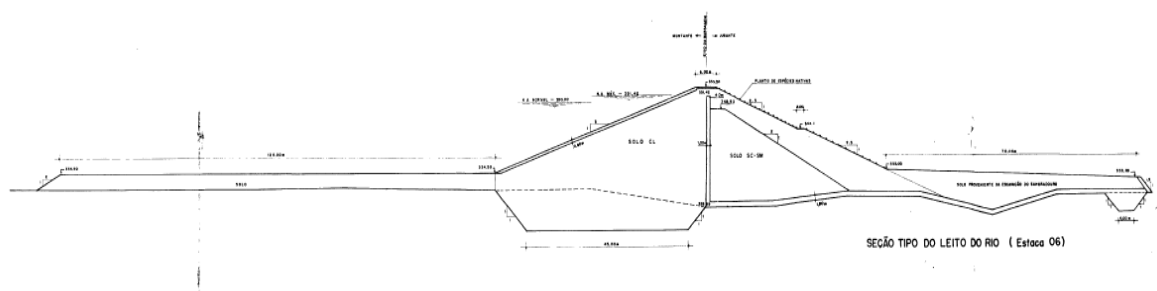
Figura 6 - Seção tipo da Barragem Olho d'Água segundo Projeto Executivo

segurança da estrutura. O sistema de drenagem interna, constituído de filtro vertical, tipo chaminé com 1,0 m de largura, com topo situado 2,0 m abaixo da crista da barragem. Segundo o projeto, este filtro está interligado a um tapete drenante horizontal que se prolonga até o pé da berma (Aguasolos ,1988). Apresenta-se na Figura 6 a seção tipo do projeto executivo da barragem Olho d'água.

Estava prevista a construção de um tapete impermeável a montante na ordem de 120 metros, de uma trincheira de vedação parcial na área do rio, para interceptar o fluxo nos primeiros metros da areia da fundação. E a jusante foi projetado um tapete drenante, com cerca de 70 metros, com a função de captar as águas que percolariam pela fundação, conduzindo-as ordenadamente para fora da área da obra, além de evitar o carreamento das partículas finas da fundação (Aguasolos,1988).
