**IMPORTÂNCIA DA MANUTENÇÃO PREVENTIVA COM CAPINA
SEMIMECANIZADA EM BARRAGENS DE TERRA-ENROCAMENTO.**

Trabalho de Conclusão de Curso no Formato de Nota Técnica, apresentado ao Curso de Especialização em Segurança de Barragem para usos Múltiplos; Departamento de Engenharia Ambiental- DEA; Escola Politécnica; Universidade Federal da Bahia- UFBA; Agência Nacional de Águas e Saneamento Básico- ANA, como requisito parcial para obtenção do grau de Especialista.

Importância da manutenção preventiva com capina semimecanizada em barragens de terra-enrocamento.

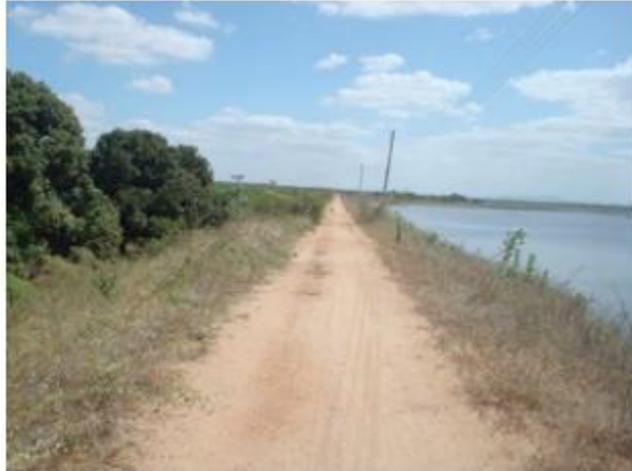
Foto 01 – Vista da crista com arbustos de grande porte a jusante.
Fonte: ANA, 2023, v.II, p.74.

Há registro fotográfico que expõem a situação de ocorrência de arbustos nos

taludes, sendo um dos fatores de relevante preocupação em dezenas de barramentos de terra.

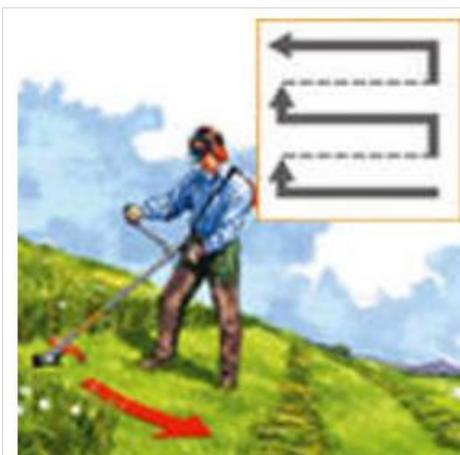
Foto 2 – Uso de roçadeira costal.
Fonte: STHIL, 2024.

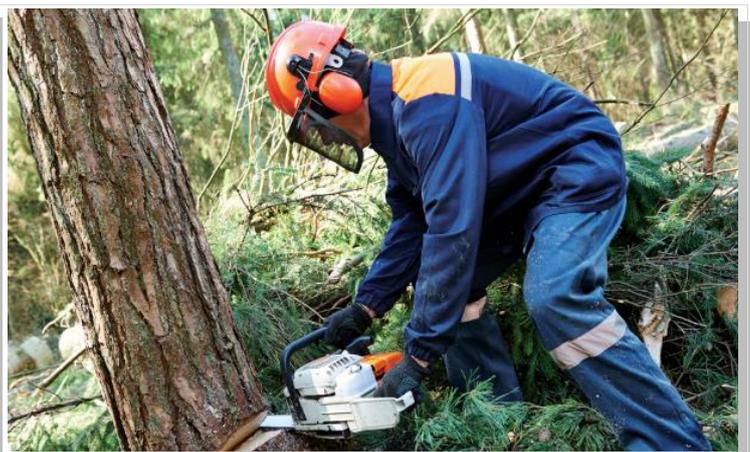
Foto 3 – Uso de moto serra.
Fonte: CEF, 2024.

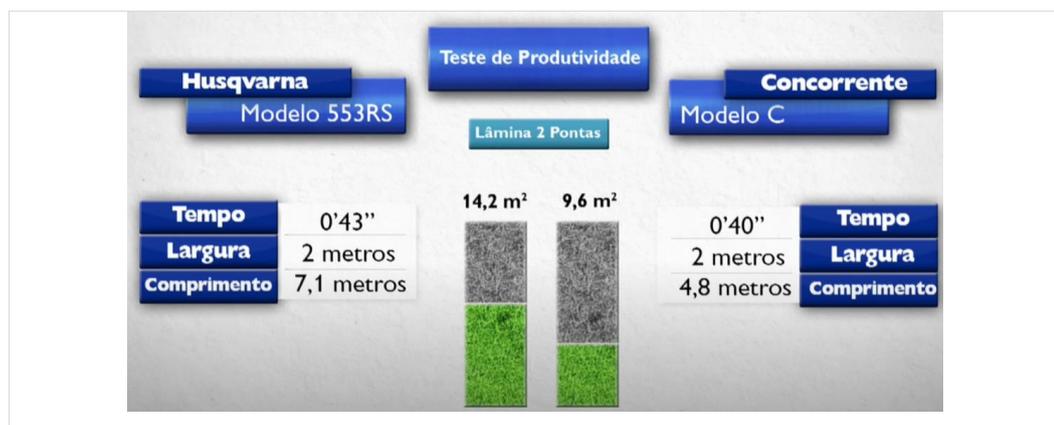
Figura 5 - Ilustração de vídeo do Teste de produtividade da Roçadeira Husqvarna.

e) Em levantamento empírico para medição de produtividade de serviço com roçadeira, temos o exemplo prático de medição, onde optou-se para o menor rendimento projetado de 9,6 m²/40segundos, convertido em 864 m²/hora, e com jornada de 8h teremos 6.912 m²/dia. Ainda, considerando a eficiência de 68%, devido as paralizações, resulta em 4700 m²/dia, ou seja 0,47 ha/H/dia.
