A DINÂMICA DOS PROCESSOS RELACIONADOS ÀS INUNDAÇÕES NO MUNICÍPIO DE ITAPERUNA-RJ

JULIANA RIBEIRO COSTA¹; ANTONIO FERREIRA DA HORA²

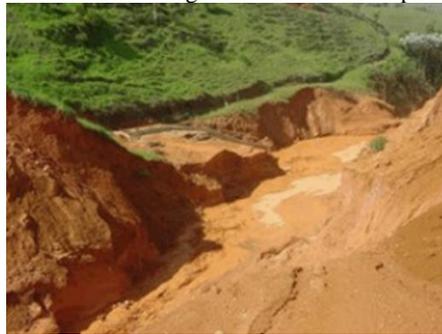
Figura 4 - Vista do Córrego Fubá contaminado por bauxita.

Além dos danos periódicos provocados pelas enchentes, a cidade também foi atingida pelo rompimento de uma barragem. De acordo com CETEM (2014), em 10 de janeiro de 2007, durante fortes chuvas, aconteceu o rompimento de parte do maciço de uma das barragens de rejeitos da mineradora Rio Pomba Cataguases, instalada no município de Miraf (MG), provocando o vazamento de bauxita para o córrego Bom Jardim, que deságua no ribeirão Fubá, e este por sua vez, no rio Muriaé. Na vistoria realizada após o acidente, identificou-se que a barragem tinha aproximadamente 35m de altura e que cerca de 70% do material havia vazado, Figura 4, espalhando cerca de 2 milhões de m³ de bauxita pela cidade de Miraf e pelos municípios de Muriaé, Patrocínio de Muriaé, Laje de Muriaé e Itaperuna. Dada a poluição dos cursos d'água, a captação nesses municípios foi interrompida e cerca de 100 mil habitantes foram afetados com o racionamento de água.
